# AUDYT SKŁADOWISKA ODPADÓW INNYCH NIŻ NIEBEZPIECZNE I OBOJĘTNE W ZAKROCZYMIU

Tom 1/2

Opracował: dr inż. Rafał Lewicki

WRZESIEŃ 2018

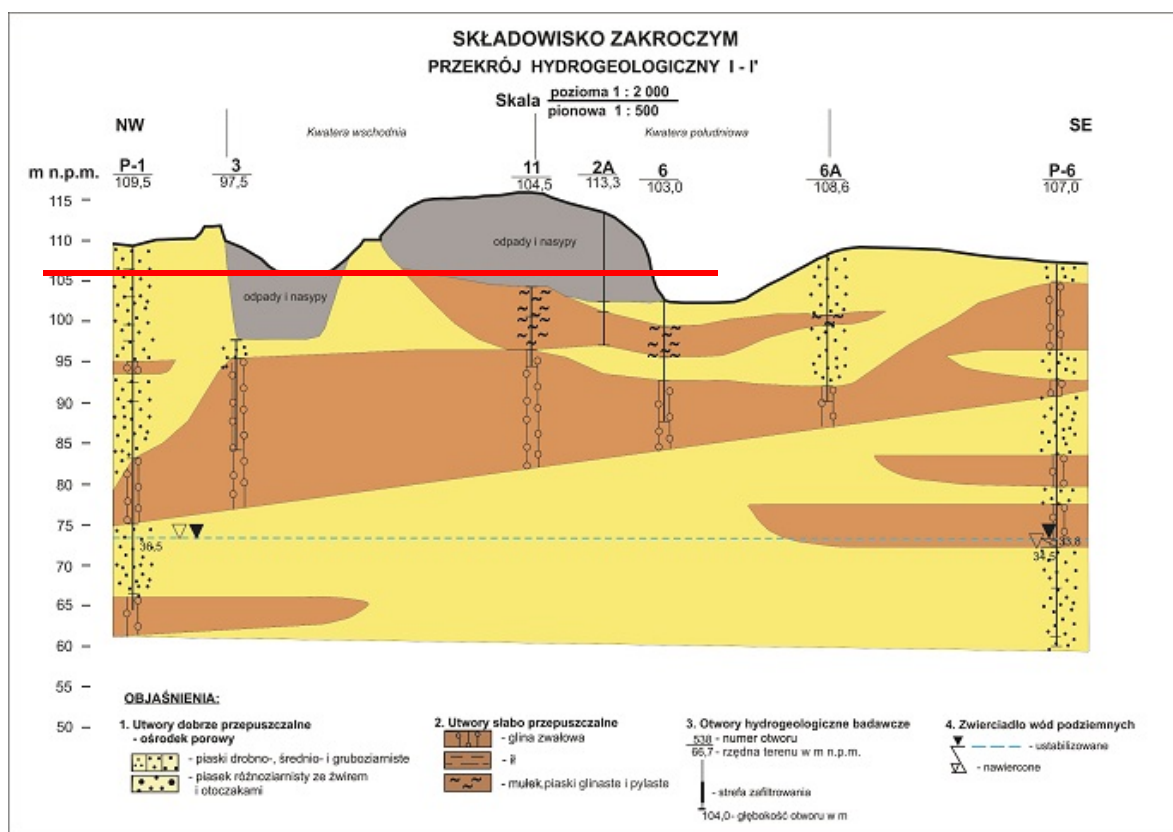
**Ryc. 9.** Przekrój hydrogeologiczny przez składowisko odpadów (i kwaterę południową do przebudowy).

Zgodnie z tą informacją, rzeczywiste rzędne spągu składowania odpadów na kwaterze wschodniej wynoszą 95,5 – 96 m n.p.m.

Czerwoną linią zaznaczono proponowaną w OOS rzędną spągu uszczelnienia 105,5 – 106 m n.p.m.

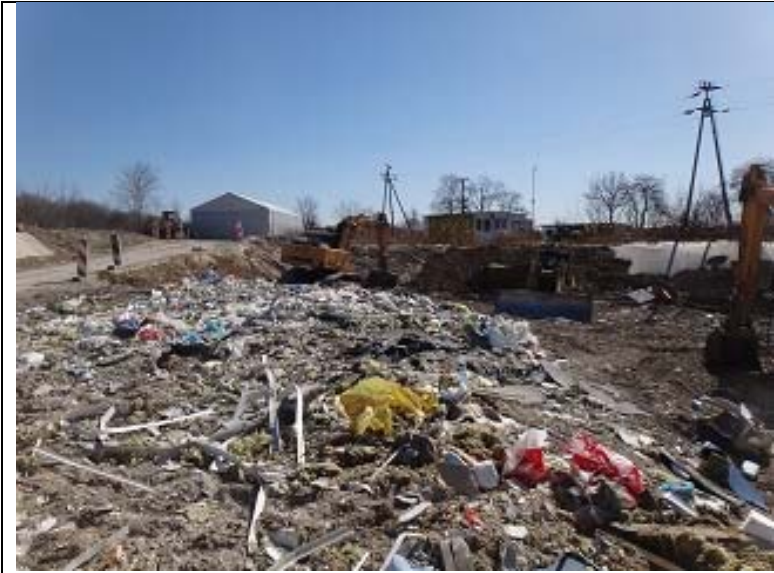
| | <p>Południowo-wschodnia część kwatery południowej. Nieprzykryte odpady. Po lewej budynek warsztatowy, po prawej kontenery biurowe i obsługi. Linia energetyczna.</p> |

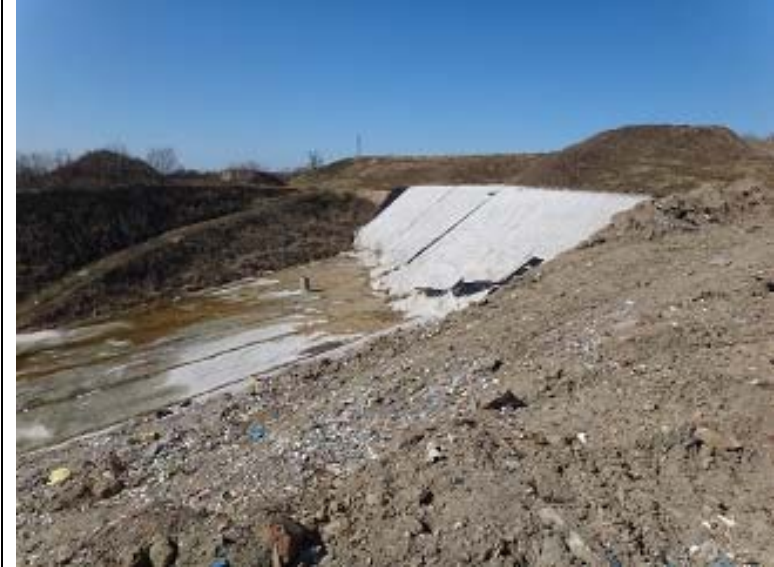
| | <p>Północno-zachodnia część kwatery południowej. Skarpa z odpadów na pierwszym planie. Dalej częściowe uszczelnienie kwatery bentomatą i zastoisko wody opadowej.</p> |

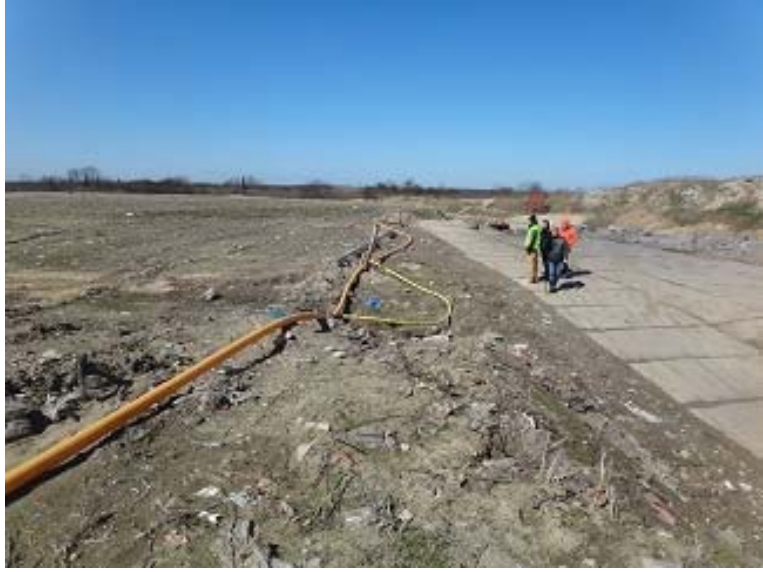
| | <p>Kolektor zbiorczy i gazociągi na wierzchowinie kwatery zachodniej. Widoczne syfony, które mogą blokować przepływ gazu.</p> |

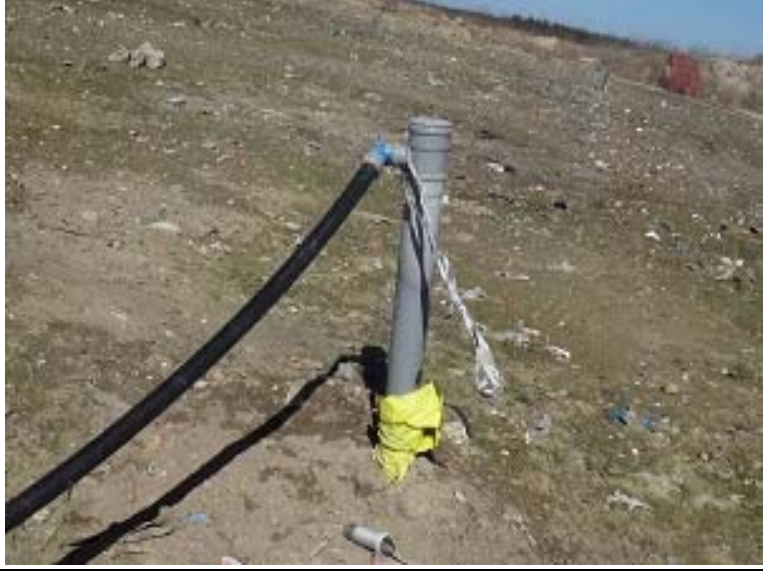
| | <p>Nieoznakowana studnia gazowa na kwaterze zachodniej. Połączenie z gazociągiem na wcisk. Uszczelnienie folią i taśmą. Brak punktów pomiarowych, zaworu regulacyjnego i znaków ostrzegawczych.</p> |

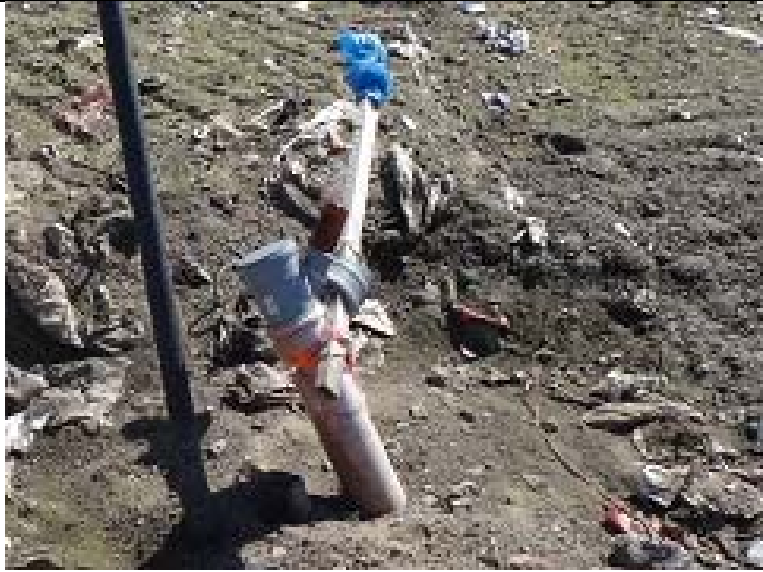
| | Nieoznakowana i niepodłączona do systemu odgazowania studnia gazowa na kwaterze zachodniej. Wylot uszczelniony butelką. |

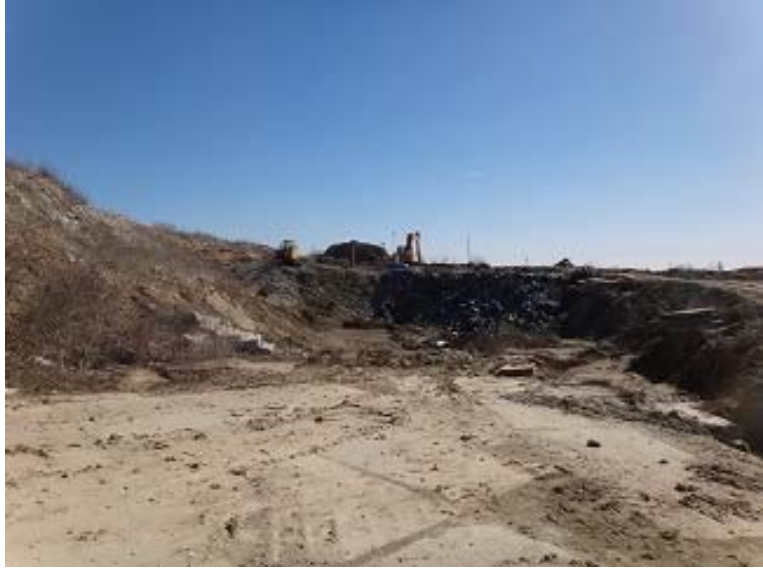
| | Niezapełniona niecka pomiędzy kwaterami wschodnią (z lewej) i zachodnią (z prawej). Nieprzykryte odpady. |

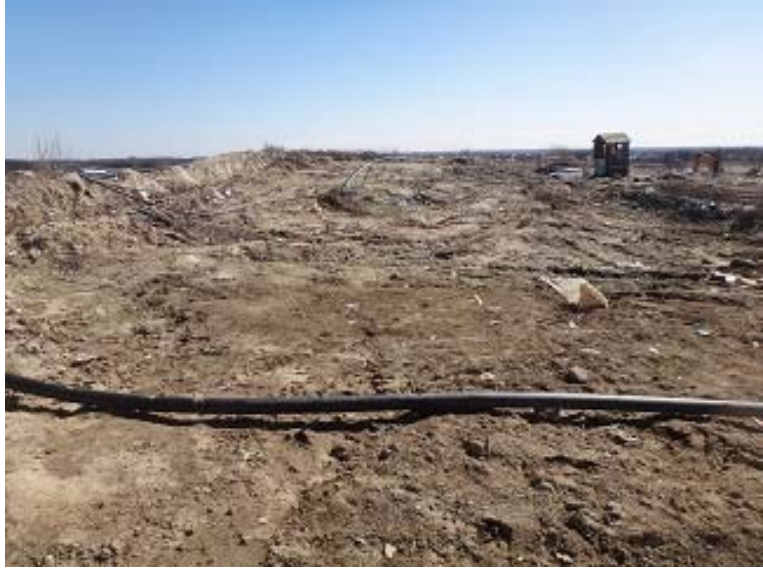
| | Wierzchowina kwatery wschodniej. Kolektor gazowy. Gazociągi z syfonami, które mogą blokować przepływ gazu. Z lewej podwyższone obwałowanie ziemne. |

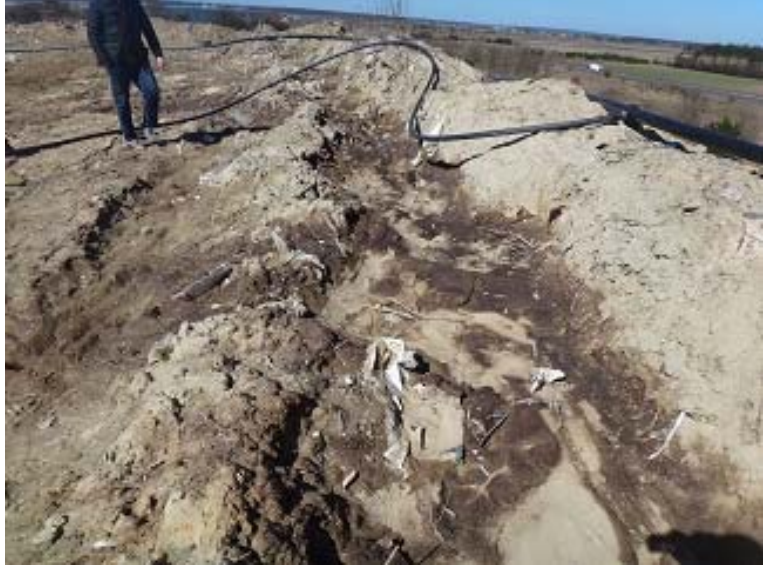
| | <p>Kwatera wschodnia. Ślady po rozlewaniu odcieków. Gazociągi z syfonami, które mogą blokować przepływ gazu nagromadzonymi skroplinami.</p> |

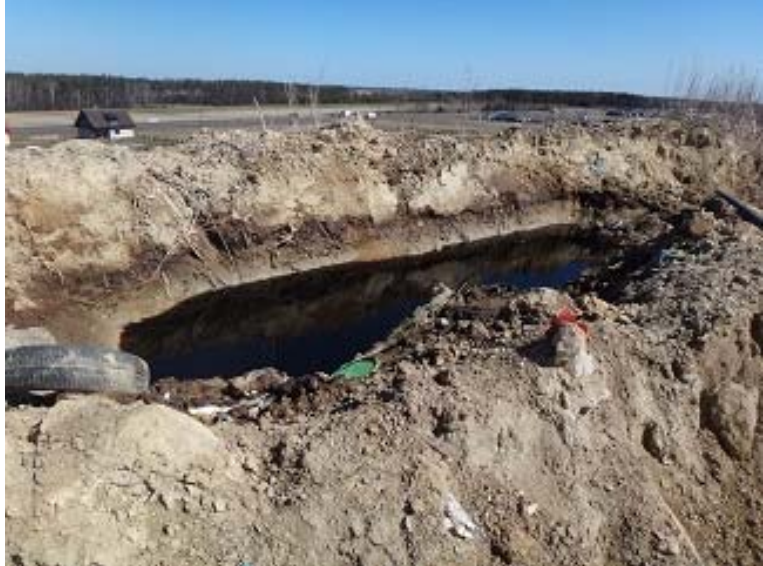
| | <p>Kwatera wschodnia. Zastoisko odcieków przy obwałowaniu od strony północno-wschodniej. Na horyzoncie rasa S7.</p> |

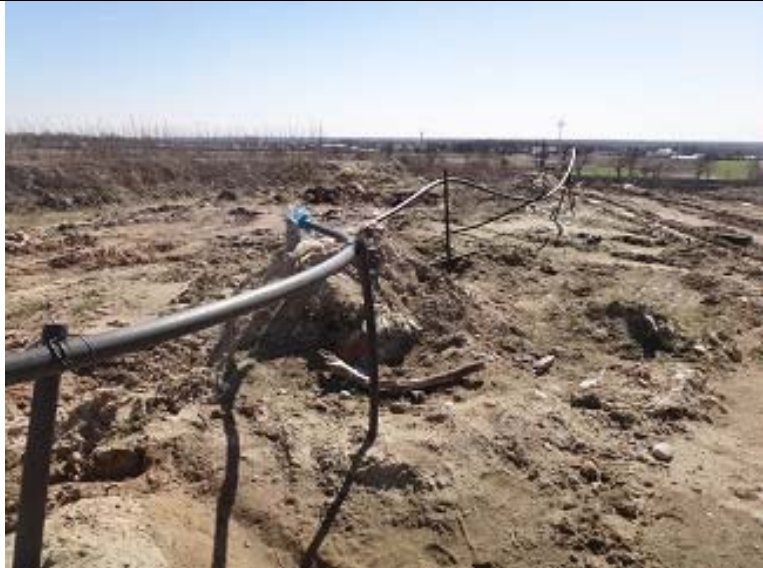
| | <p>Studnia gazowa na kwaterze wschodniej. Uszczelnienie głowicy folią. Podparte gazociągami. Na dalszym planie syfon który może blokować przepływ gazu skroplinami.</p> |

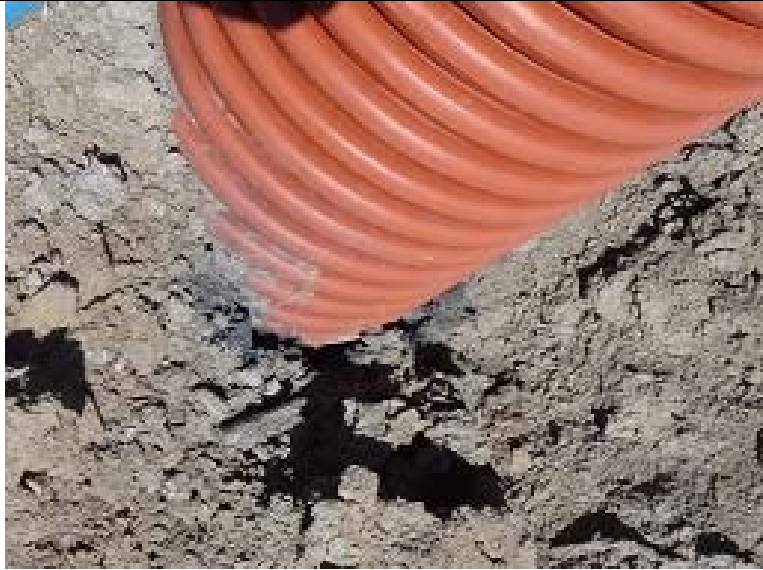
| | <p>Przebarwienie ziemi przy karbowanej rurze przepustowej. Ślady emisji siarkowodoru.</p> |

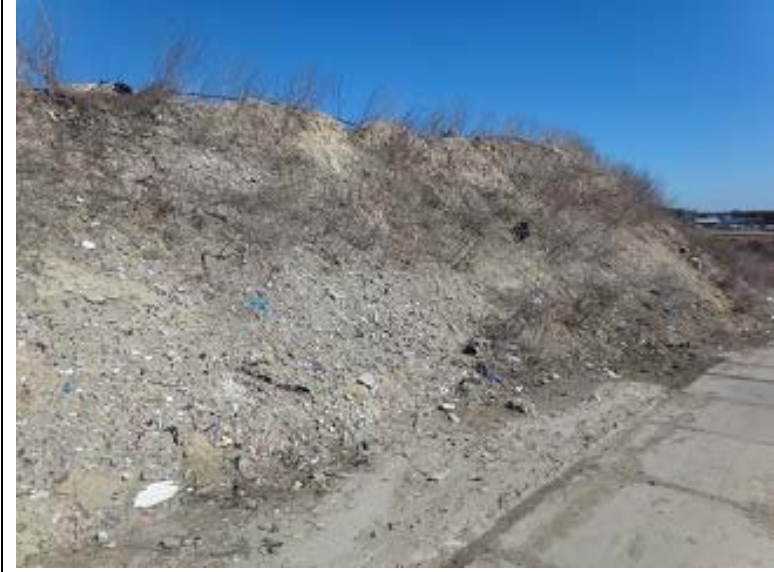
| | <p>Kwatara wschodnia. Erozja i spękania ziemi na skarpie południowo – zachodniej przy drodze technologicznej.</p> |

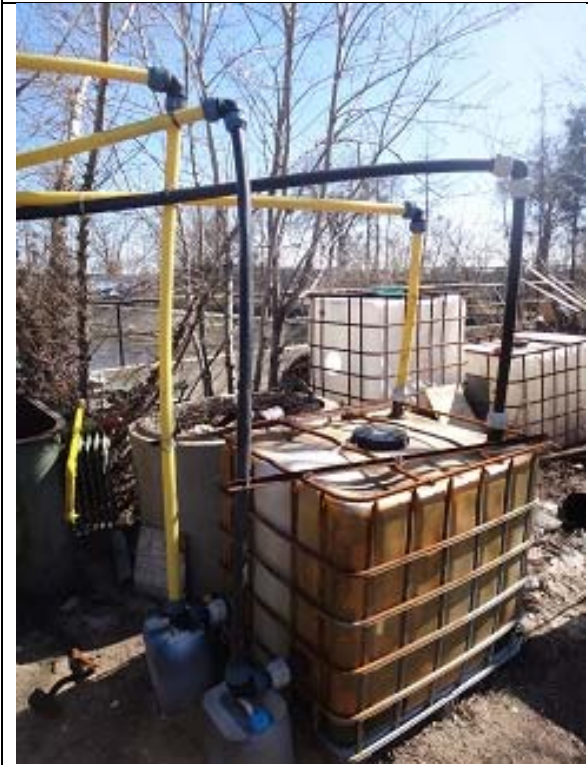
| | <p>Odsiarczalnik. Połączenia zaciskowe. Brak zaworów. Brak tablic ostrzegawczych.</p> |

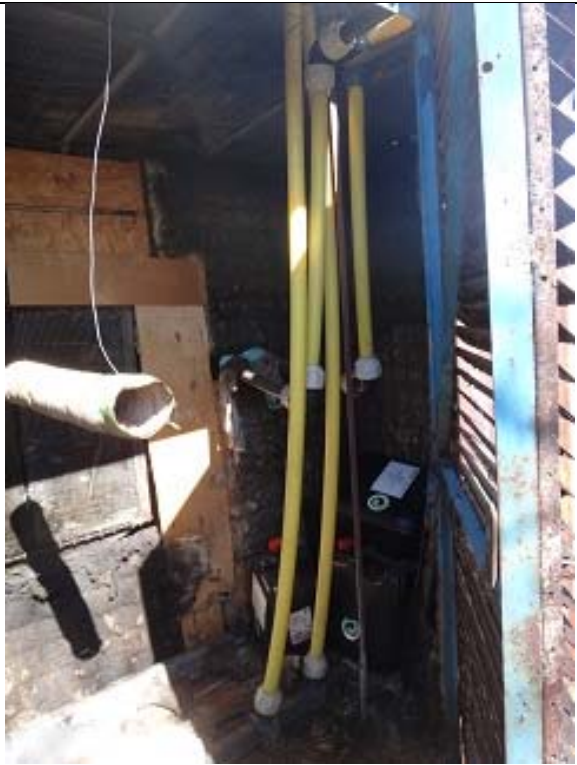
| | <p>Prowizoryczna ścianka z wbudowaną chłodnicą i doprowadzeniem gazu do silnika.</p> |

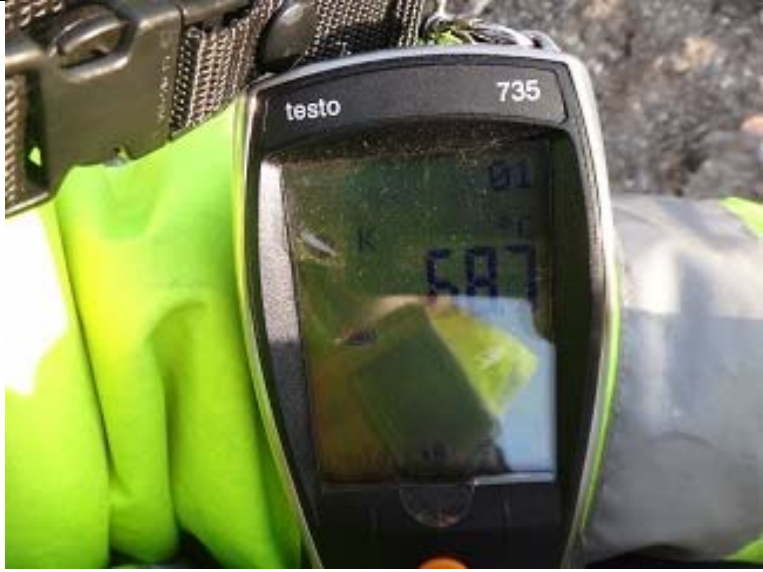
| | <p>Pomiar temperatury w punkcie 1 na kwaterze południowej. Zarejestrowana temperatura 68,7°C.</p> |

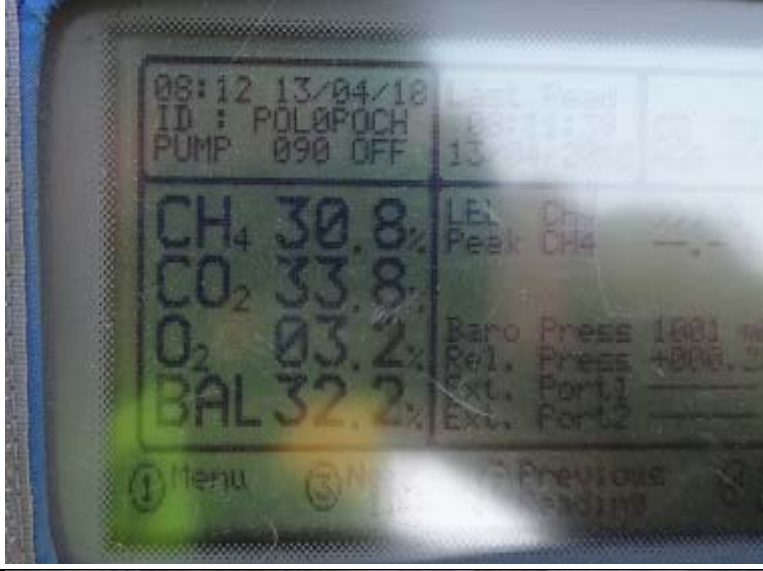
| | <p>Pomiar gazu w punkcie 8, ok. 30 cm pod powierzchnią terenu, na skarpie południowo-zachodniej kwatery wschodniej. Gaz typowy dla stabilnej metanogenezy.</p> |

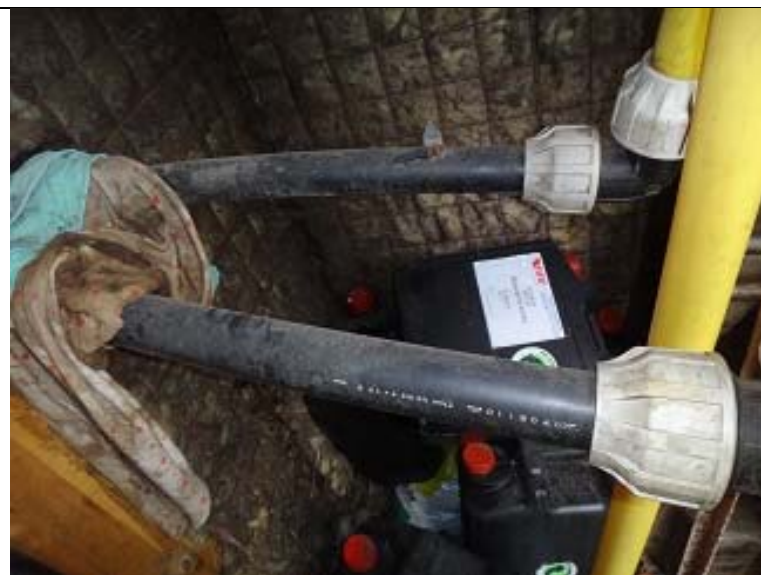
Punkt pomiaru gazu na gazociągu w elektrowni. Połączenia zaciskowe rur gazowych. Dwa gazociągi dolotowe – straty ciśnienia w nich są większe w porównaniu do jednej rury o większej średnicy. Rozwiązanie techniczne świadczy o zignorowaniu tej zasady inżynierskiej.

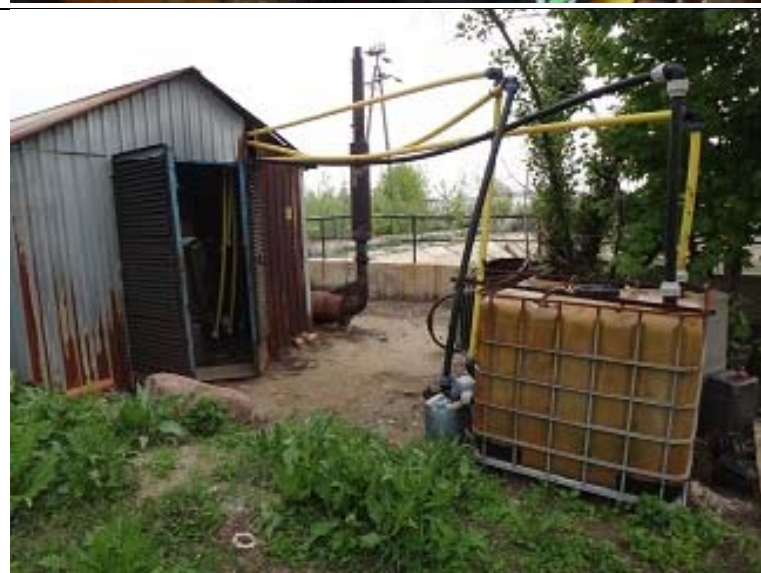
Odsiarczalniki i gazociągi doprowadzające gaz do elektrowni. Brak zaworów odcinających i regulacyjnych, co jest istotne ze względów bezpieczeństwa eksploatacji systemu. Nie ma przeszkód w dostępie do elektrowni osób niepowołanych. Brak znaków ostrzegawczych o strefach zagrożenia, gazach toksycznych i gorących powierzchniach.

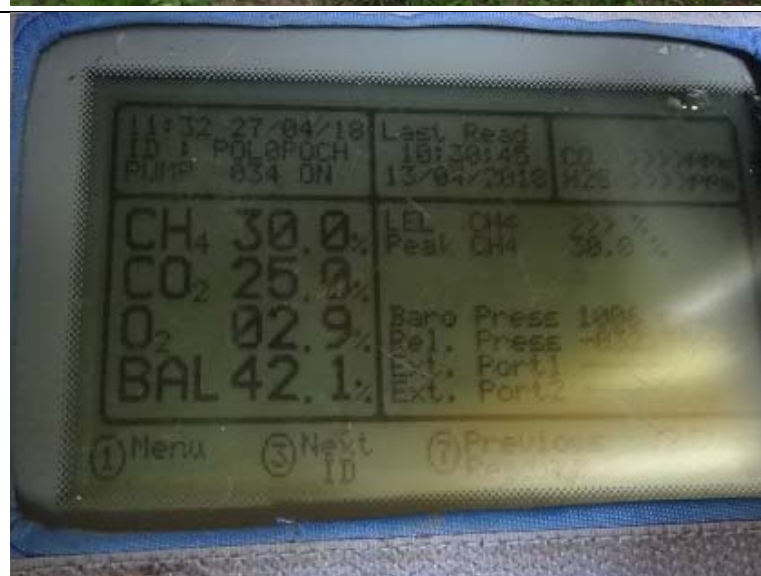
Prawie połowa gazu zaciąganego przez silnik do systemu odgazowania (w sumie 81,47 m<sup>3</sup>h<sup>-1</sup>) składa się z powietrza (40,22 m<sup>3</sup>h<sup>-1</sup>).

Odczyt z punktu pomiarowego gazu w elektrowni. Wyniki omówiono w sekcji „Pomiary”. Stężenie tlenu na poziomie ostrzeżenia. Wynik (2,9% tlenu i 42,1% azotu) świadczy o niewyregulowaniu systemu odgazowania i zaciąganiu znacznych ilości powietrza do systemu.

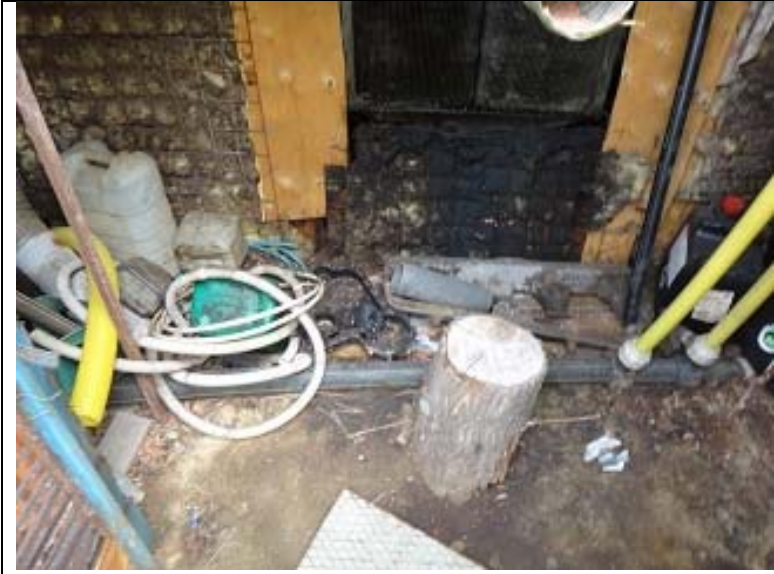
| | <p>Nieporządek przy gazociągach przeczy zasadom ppoż. w razie pożaru nie ma łatwego dostępu, materiały łatwopalne (tworzywa sztuczne) podwyższają ryzyko. Brak podstawowego sprzętu ppoż.</p> |

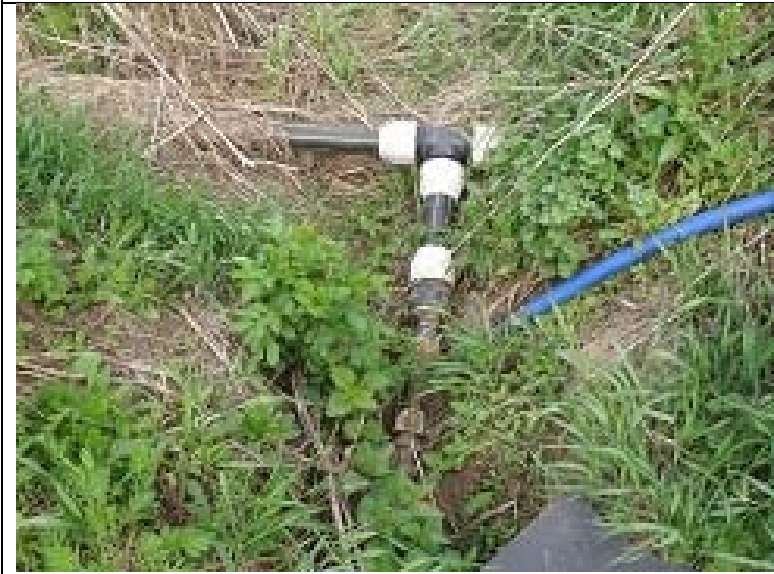
| | <p>Punkt odwodnienia gazociągu / kolektora głównego przy elektrowni. Kondensat z rur odprowadzany wg informacji od Dzierżawcy do drenażu odcieków stosunkowo rzadko – 2 -3 razy w roku.</p> |

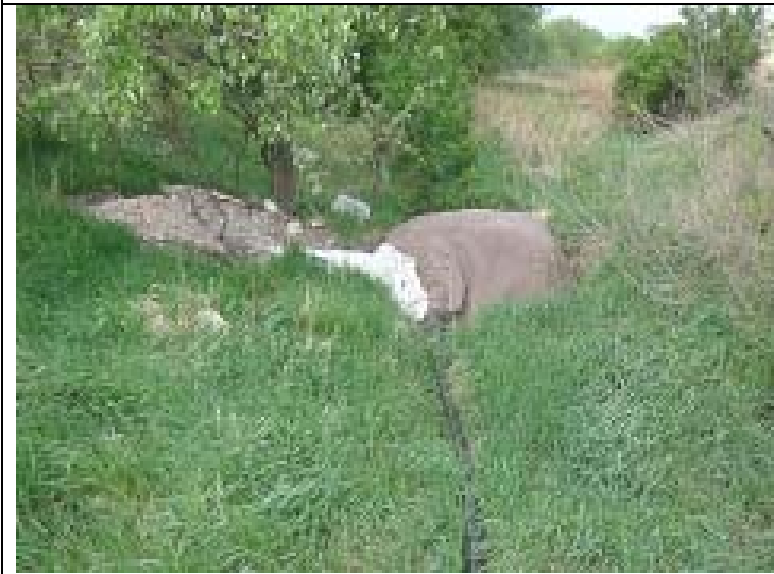
| | <p>Pierwszy odwadniacz, około 100 m przed elektrownią. Ocieplony na zimę. Zbudowany wg informacji od Dzierżawcy z plastikowego zbiornika („mausera”) wypełnionego kamieniami. Gazociąg / kolektor główny PE o średnicy 90 mm ułożony bezpośrednio na gruncie, bez zabezpieczeń i zachowania spadków. Kondensat odprowadzany bezpośrednio do gruntu powodując zanieczyszczanie środowiska.</p> |

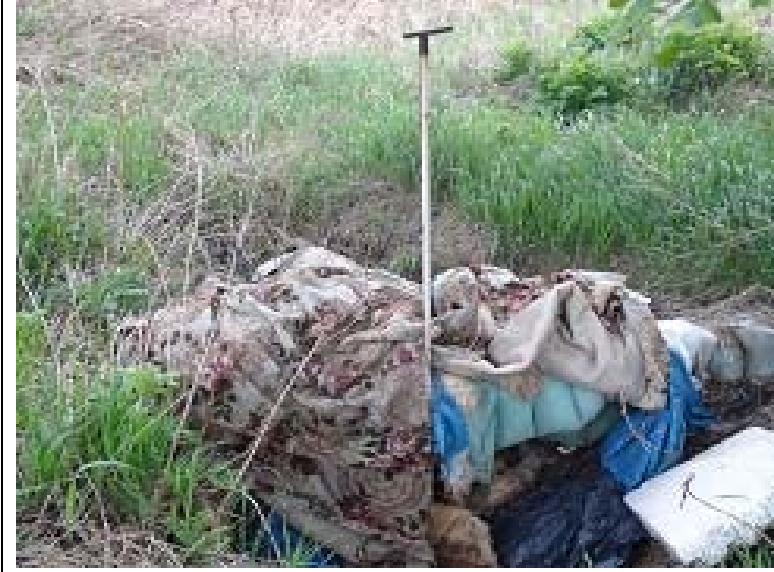
| | <p>Drugi odwadniacz, około 150 m prze elektrownią. Ocieplony na zimę. Wg relacji Dzierżawcy zbudowany ze starego zbiornika stalowego – bojlera. Widoczna przedłużka do otwierania i zamykania zaworu spustowego. Kondensat odprowadzany bezpośrednio do gruntu powodując zanieczyszczanie środowiska.</p> |

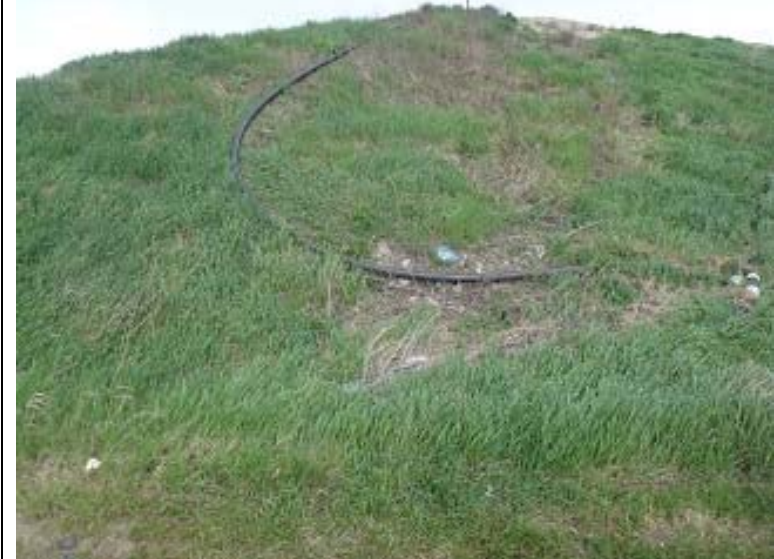
| | <p>Odgałęzienie gazociągu / kolektora głównego na kwaterę zachodnią. Brak znaków ostrzegawczych o strefie zagrożenia wybuchem przy połączeniach zaciskowych.</p> |

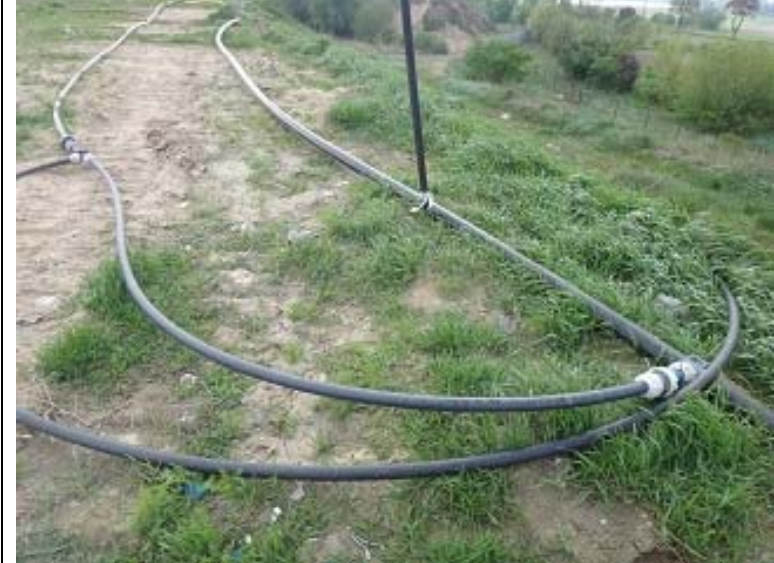
| | <p>Gazociągi odłączonych studni na kwaterze zachodniej podłączone do odgałęzienia kolektora. Brak punktów pomiarowych i znaków ostrzegawczych.</p> |

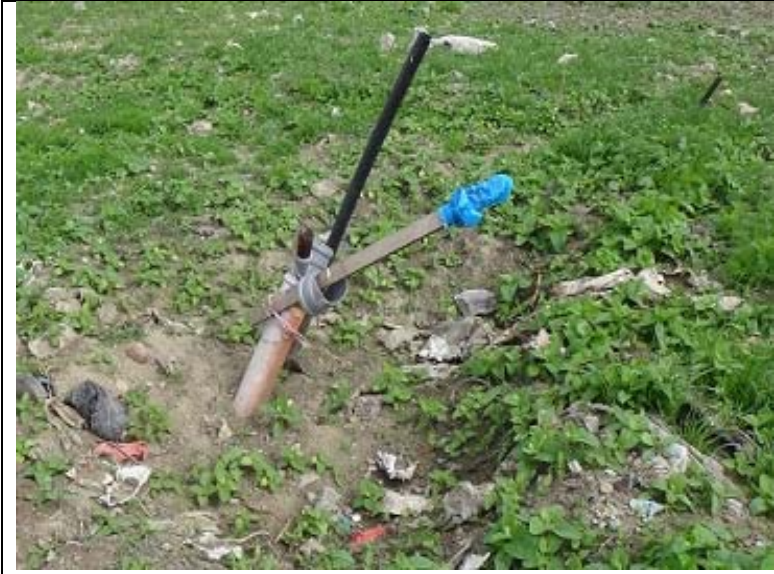
| | <p>Odłączona studnia gazowa na kwaterze zachodniej. Wylot głowicy uszczelniony butelką szklaną co świadczy o stosunkowo niskim standardzie inżynierskim instalacji. Możliwość zaciągania powietrza do złoża odpadów (w przypadku podciśnienia w złożu) lub emisji gazu (w przypadku nadciśnienia) Brak oznakowania studni i znaków ostrzegawczych.</p> |

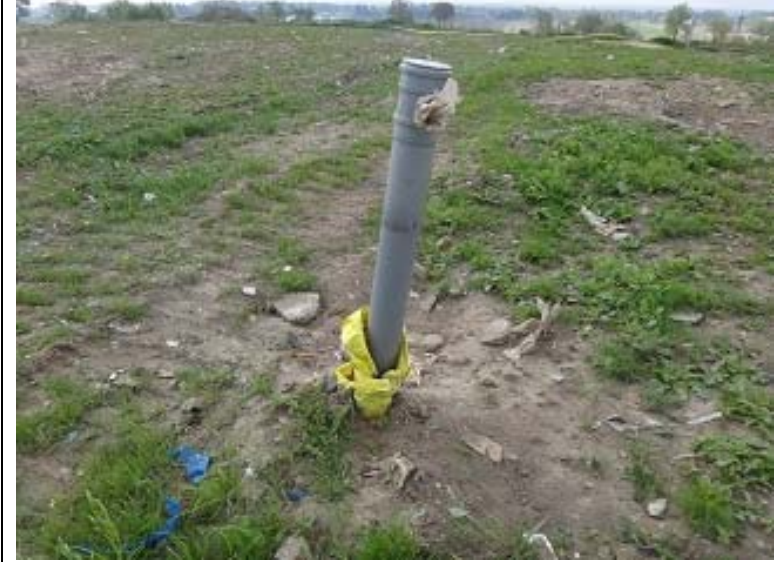
| | <p>Odłączona studnia gazowa na kwaterze zachodniej. Wylot głowicy uszczelniony folią odpadową co świadczy o stosunkowo niskim standardzie inżynierskim instalacji. Możliwość zaciągania powietrza do złoża odpadów (w przypadku podciśnienia w złożu) lub emisji gazu (w przypadku nadciśnienia) Brak oznakowania studni i znaków ostrzegawczych.</p> |

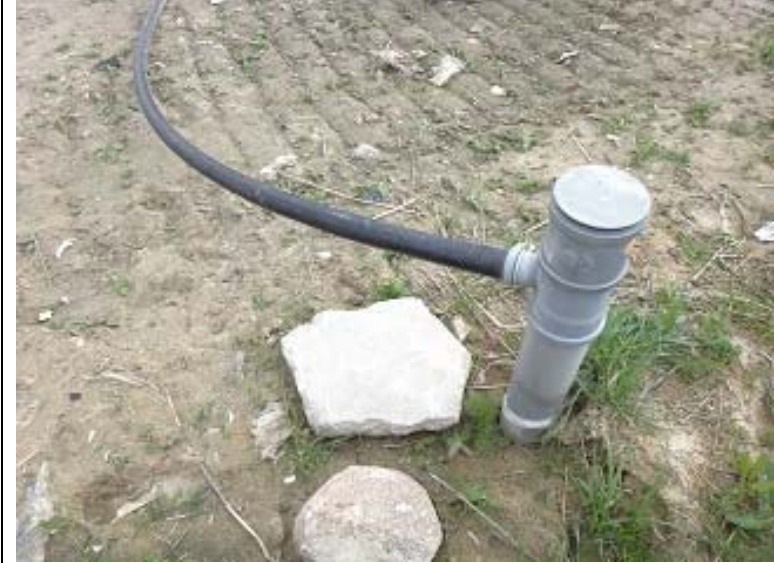
| | <p>Podłączona studnia gazowa na kwaterze zachodniej. Brak punktu pomiarowego gazu i zaworu regulacyjnego. Zastosowanie kanalizacyjnej rury PCW jako głowicy, słabszej mechanicznie i mniej odpornej na warunki atmosferyczne w porównaniu z PE, świadczy o stosunkowo niskim standardzie inżynierskim instalacji. Brak oznakowania studni i znaków ostrzegawczych.</p> |

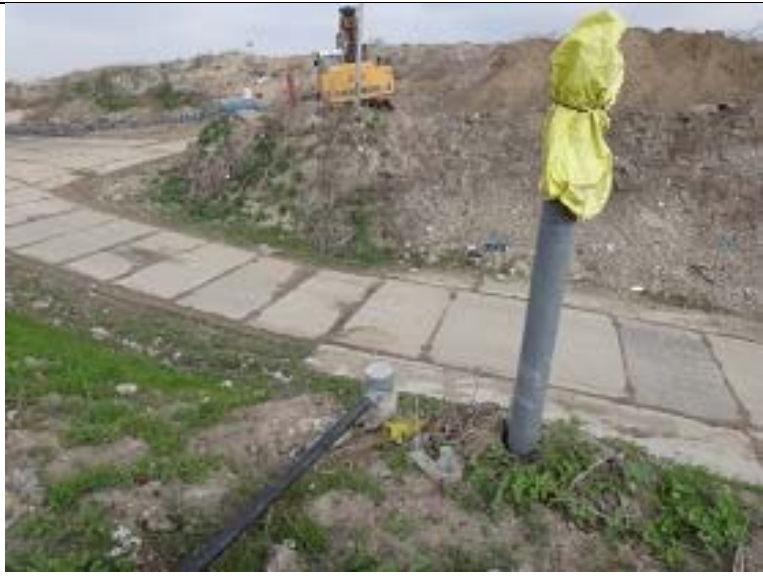
| | <p>Podłączona studnia gazowa na kwaterze zachodniej. Brak punktu pomiarowego gazu i zaworu regulacyjnego. Uszczelnienie głowicy folią odpadową. Zastosowanie kanalizacyjnej rury PCW jako głowicy, słabszej mechanicznie i mniej odpornej na warunki atmosferyczne w porównaniu z PE, świadczy o stosunkowo niskim standardzie inżynierskim instalacji. Brak oznakowania studni i znaków ostrzegawczych.</p> |

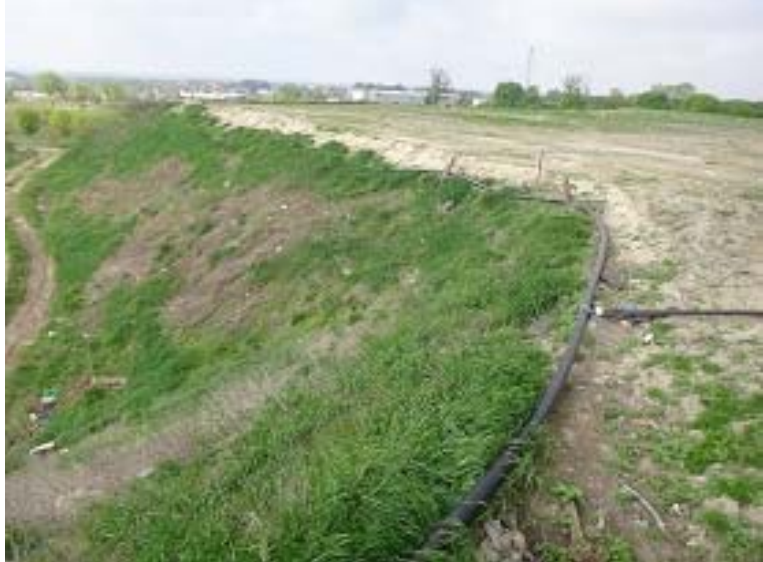
| | <p>Gazociąg na kwaterze zachodniej. Ułożony bez zachowania spadków umożliwiających grawitacyjny spływ skroplin (kondensatu). Widoczne syfony z opuszczonych rur, które mogą blokować przepływ gazu.</p> |

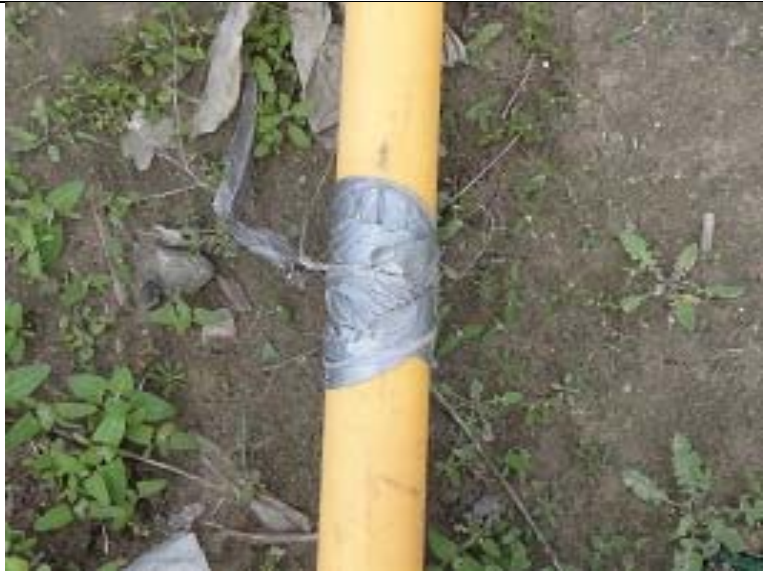
| | <p>Dziury w gazociągu załatane taśmą uniwersalną. Możliwość zasysania powietrza do systemu lub emisji gazu po sparcieniu taśmy. Brak oznakowania. Kolejny dowód na niski standard wykonania instalacji.</p> |

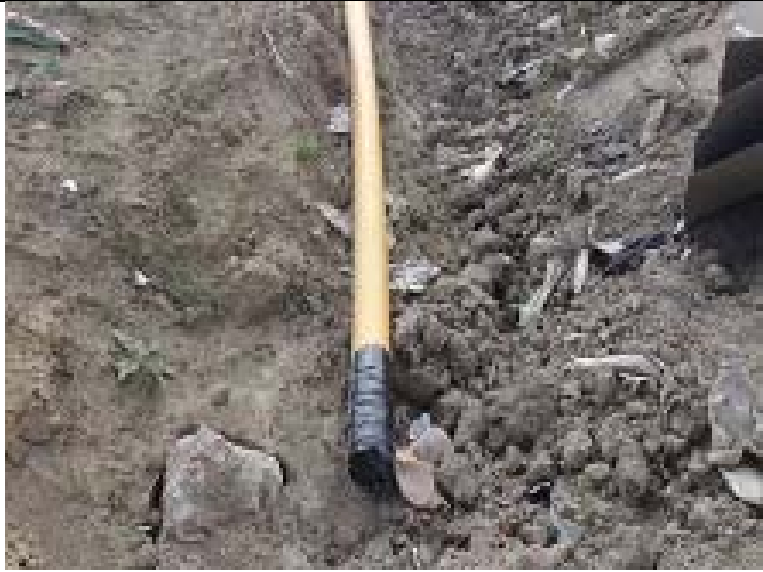
| | <p>„Odwodnienie” gazociągu na kwaterze zachodniej przy pomocy otworu w taśmie zaklejającej wylot rury. Kolejny dowód na niski standard wykonania instalacji. Możliwe zaciąganie powietrza do systemu odgazowania.</p> |

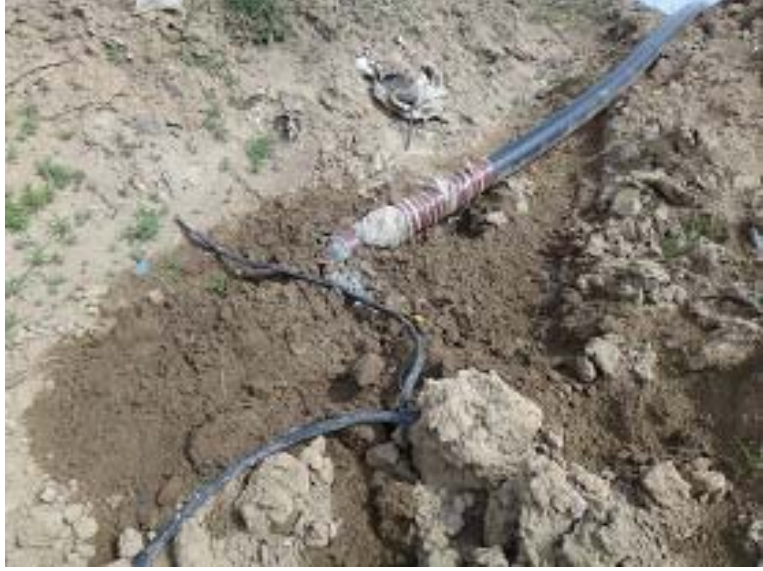
| | <p>„Odwodnienie” gazociągu na kwaterze wschodniej przy pomocy otworu w folii odpadowej zaklejającej wylot rury. Widoczny wilgotny grunt, świadczący o obecności kondensatu w rurach. Kolejny dowód na niski standard wykonania instalacji. Możliwe zaciąganie powietrza do systemu odgazowania. Słaby odór siarkowodoru.</p> |

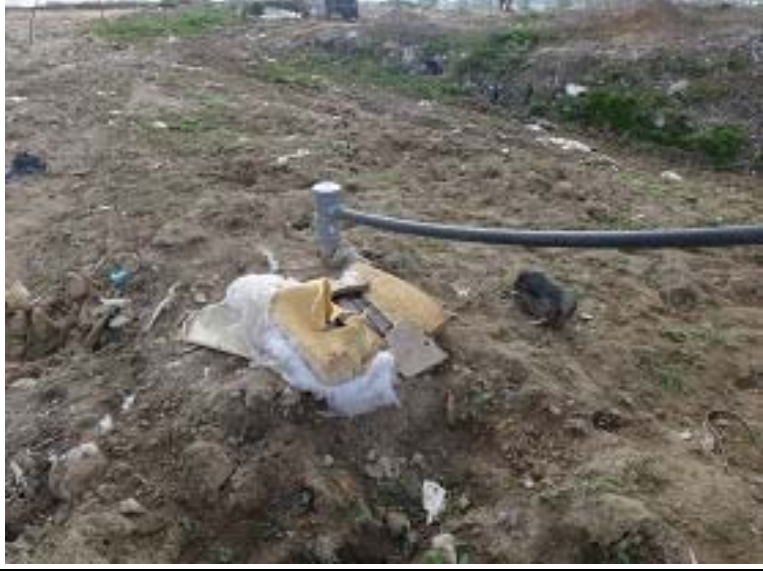
| | <p>Nieoznakowana studnia gazowa na kwaterze wschodniej. Brak punktu pomiarowego gazu i zaworu regulacyjnego. Zastosowanie kanalizacyjnej rury PCW jako głowicy, słabszej mechanicznie i mniej odpornej na warunki atmosferyczne w porównaniu z PE, świadczy o stosunkowo niskim standardzie inżynierskim instalacji. Brak znaków ostrzegawczych.</p> |

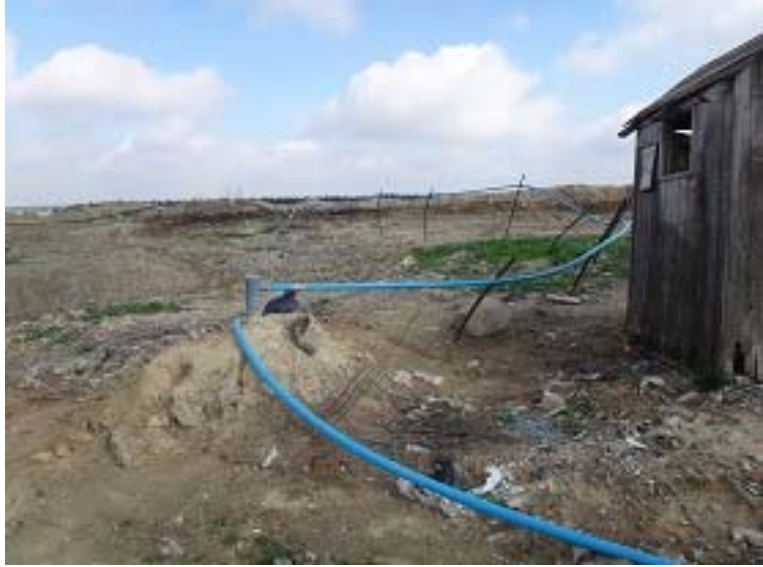
| | <p>Gazociąg na kwaterze wschodniej podparty kawałkami rur plastikowych. Widoczne syfony utworzone przez opuszczone odcinki rur, blokujące skroplinami przepływ gazu. pod ciężarem skroplin rury opuszczają się jeszcze niżej, pogarszając odprowadzanie gazu. Studnia nieoznakowana, brak zaworu, punktu poboru próbek i znaków ostrzegawczych. Niski standard inżynierskiej instalacji.</p> |

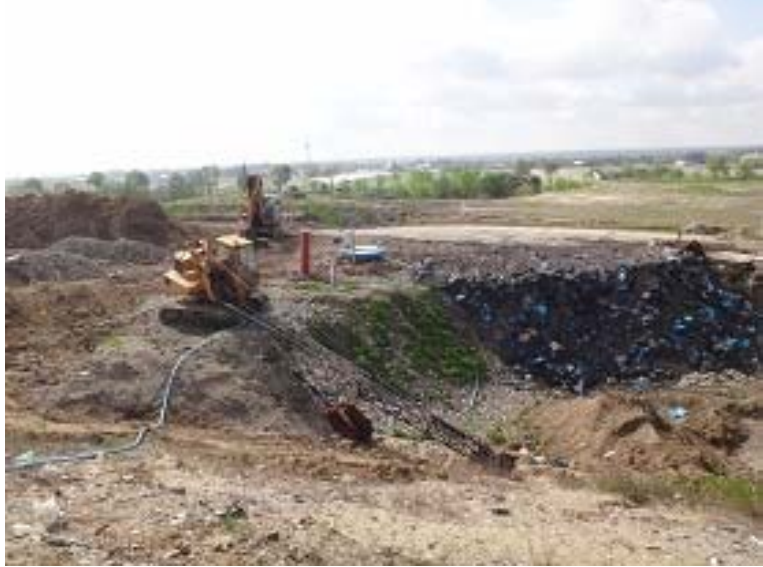
| | <p>Południowo-zachodnia skarpa kwatery wschodniej. Widoczne nieprzykryte odpady, umożliwiające emisje gazu. Niebieska rura doprowadza odciek na kwaterę. Na dalszym planie stacja pompowa odcieków P1.</p> |

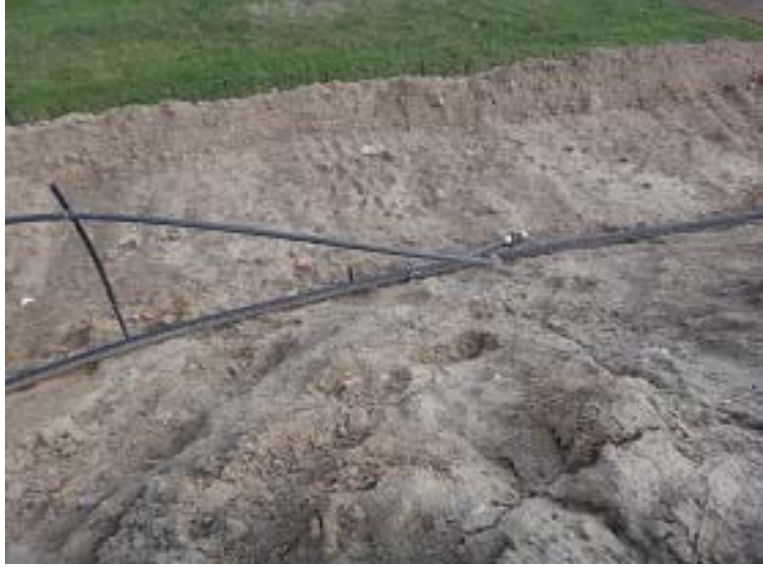
| | <p>Odwodnienie kolektora gazowego na północno-wschodniej skarpie kwatery wschodniej. Kondensat wypuszczany bezpośrednio na skarpę a nie zawracany na składowisko. Brak znaków ostrzegawczych.</p> |

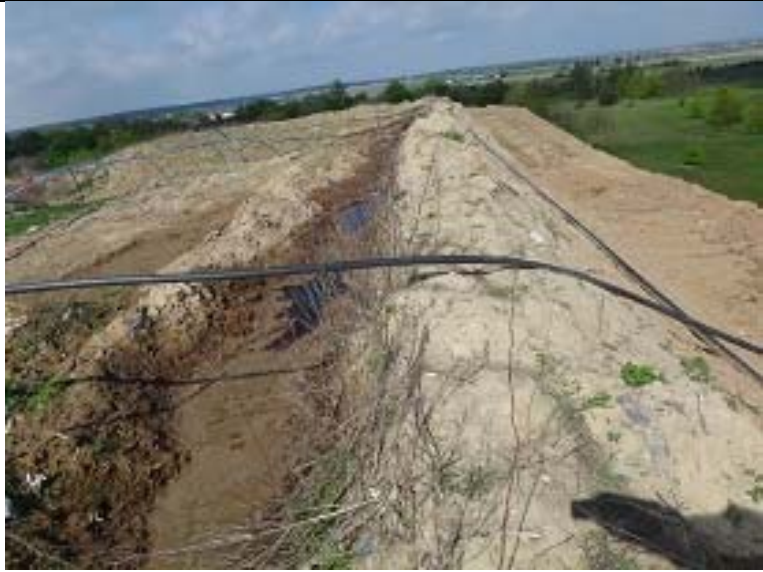
| | <p>Ślady wprowadzania odcieków na północno-wschodniej części korony kwatery wschodniej, świadczące o intensywnej „recyrkulacji”. Odparowywanie odcieków zmniejsza ich objętość lecz zwiększa potencjał odorowy składowiska. Duże ilości odcieków mogą wzmacniać produkcję gazu a poprzez zalewanie studni, utrudniać jego odprowadzanie.</p> |

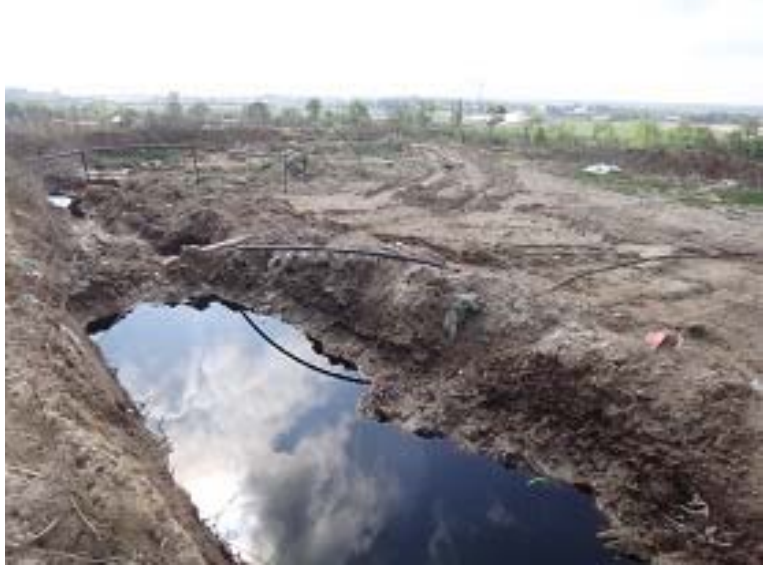
| | <p>Zastoiska odcieków na północno-wschodniej części korony kwatery wschodniej, świadczące o intensywnej „recyrkulacji”. Jeziorka odcieków utrzymujące się na powierzchni kwatery mogą świadczyć o słabej przepuszczalności materiału na koronie lub o saturacji złoża. W tych przypadkach odciek paruje przyczyniając się do zwiększenia potencjału odorowego składowiska.</p> |

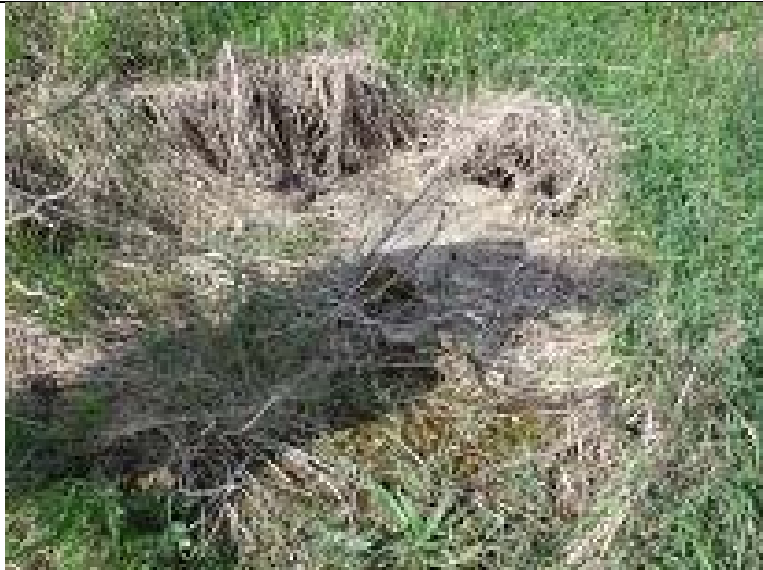
| | <p>Niezidentyfikowana studnia(?) odciekowa w północnym rogu podnóża kwatery wschodniej. Oznaczono jako punkt pomiaru gazu SP15. W pobliżu kawałek odciętej rury PE o średnicy 50 mm, która wg informacji Dzierżawcy, była kiedyś podłączona do systemu odgazowania.</p> |

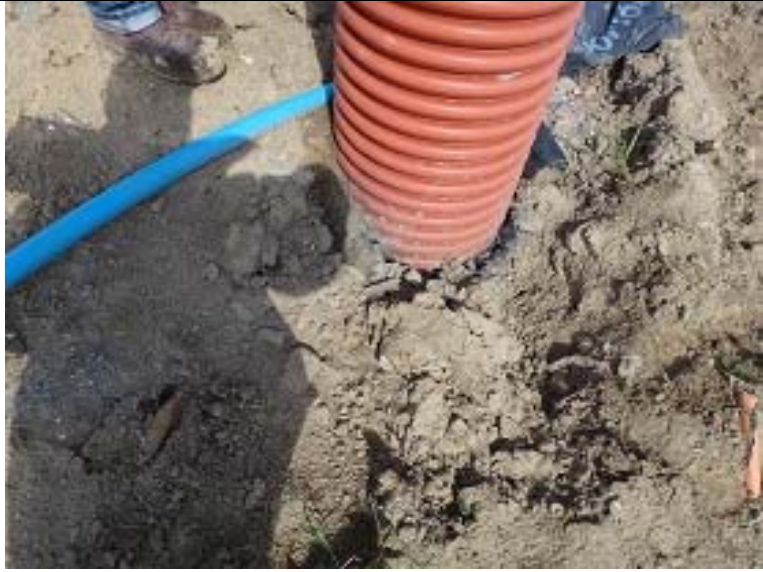
| | <p>Przebarwienie gruntu przy karbowanej rurze przepustowej w pobliżu stacji pompowania odcieków P1. Przebarwienie świadczy o intensywnej emisji siarkowodoru, reagującego ze związkami żelaza w gruncie, co w rezultacie daje czarny siarczek żelaza. Osobisty czujnik gazu, zbliżony do gruntu przy rurze na odległość ok. 50 cm wykazał obecność siarkowodoru powyżej 15 ppmv (alarm wysoki).</p> |

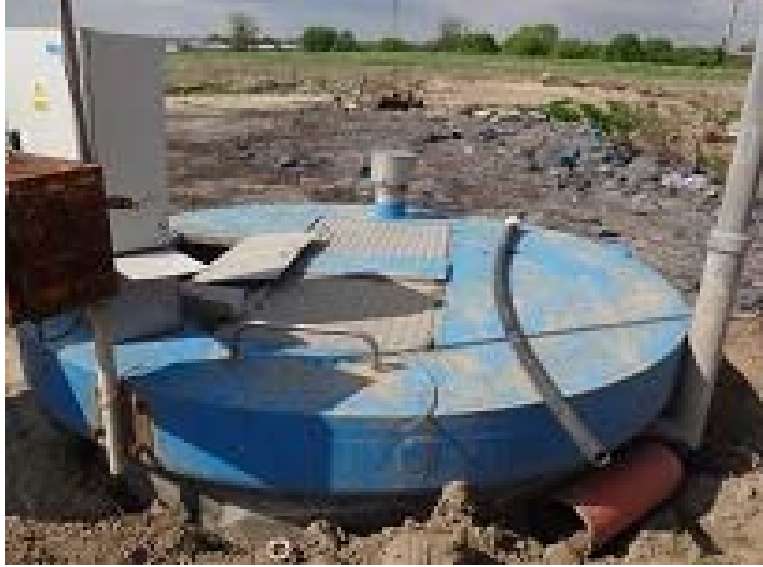
| | <p>Stacja pompowa odcieków P1. Saby odór siarkowodoru przy otwartym wlocie.</p> |

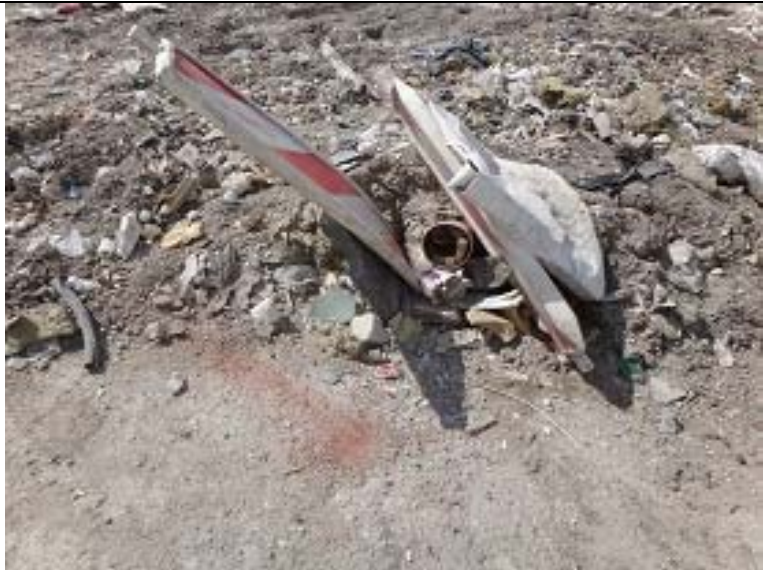
| | <p>Otwarta i niedrożna studnia (?) odciekowa (?) gazowa (?) na kwaterze południowej. Niezabezpieczona przed uszkodzeniem przez sprzęt pracujący na składowisku. Nieoznakowana numerem ani znakami ostrzegawczymi. Potencjalne źródło emisji gazu do atmosfery.</p> |

Zabezpieczyć studnie odciekowe (?) na kwaterze południowej przed uszkodzeniem i w razie stwierdzenia obecności gazu, zainstalować tymczasowo biofiltry w celu minimalizacji emisji związków złoonych.
