# AUDYT SKŁADOWISKA ODPADÓW INNYCH NIŻ NIEBEZPIECZNE I OBOJĘTNE W ZAKROCZYMIU

Tom 1/2

Opracował: dr inż. Rafał Lewicki

WRZESIEŃ 2018

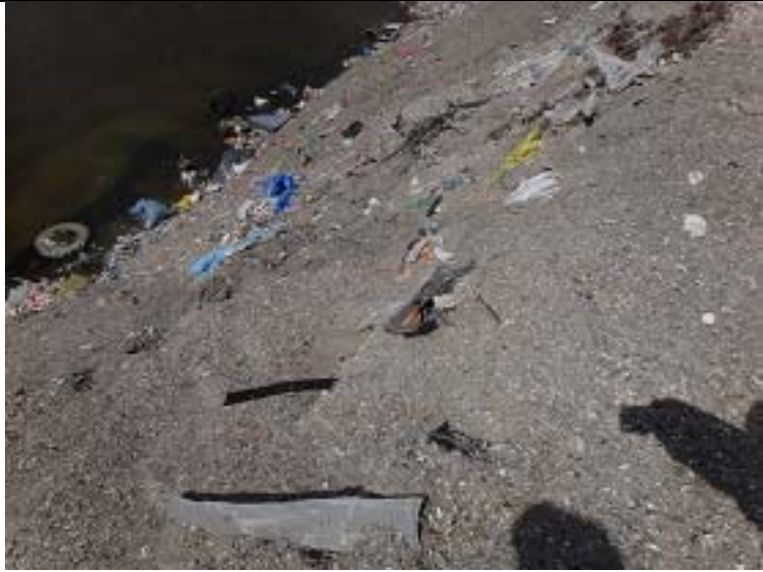
| | <p>Południowo-zachodnia skarpa kwatery południowej usypana z rozdrobnionych odpadów. Brak technicznych możliwości uompaktowania skarpy oraz struktura odpadów umożliwia łatwą emisję gazu do atmosfery i wnikanie wód odpadowych tworzących odcieki. Przy takim rozdrobnieniu odpadów nie jest możliwe wizualne określenie zawartości frakcji ulegającej biodegradacji. Wymagałoby to badań laboratoryjnych.</p> |

Wykonać badania laboratoryjne próbek odpadów składowanych na kwaterze południowej w celu ustalenia ich potencjałów degradacji i odorowego.

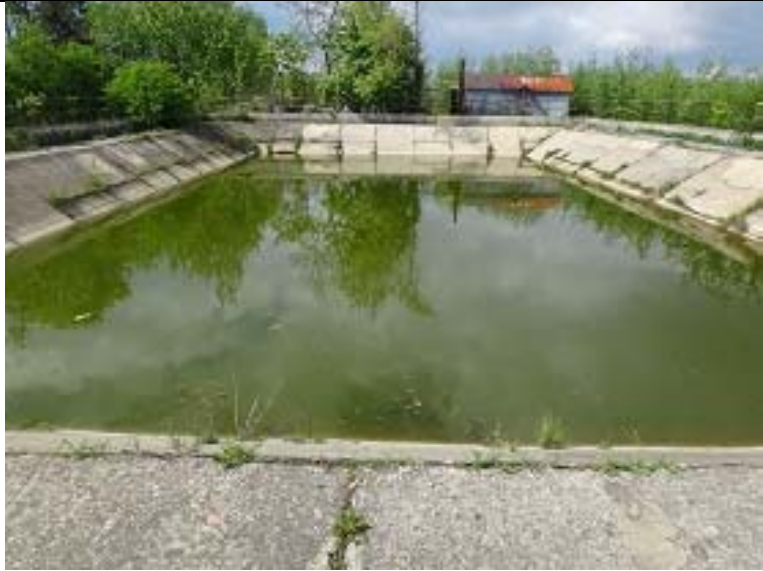
| | <p>Zbiornik odcieków przy wjeździe na składowisko. Brak znaków ostrzegawczych. Kolor wody świadczy o rozcieńczeniu odcieków wodami opadowymi oraz wysokim poziomie eutrofizacji zbiornika. Na drugim planie elektrownia biogazowa.</p> |
