GEZ	LP.7	KARTA ADRESOWA ZABYTKU NIERUCHOMEGO		3. Miejscowość
1. Nazwa		FORT XIII BŁOGOSŁAWIE		BŁOGOSŁAWIE
		2. Czas powstania	1912-15 R.	
7. Fotografia z opisem wskazującym orientację w stosunku do sąsiednich terenów lub stron świata				4. Adres

<p>Błogosławie 05-180 Pomiechówek</p> <p>Oznaczenie w ewidencji gruntów i budynków: działka o nr ew. 55 obręb 0001 Błogosławie</p> <p>własność: Prywatna</p>

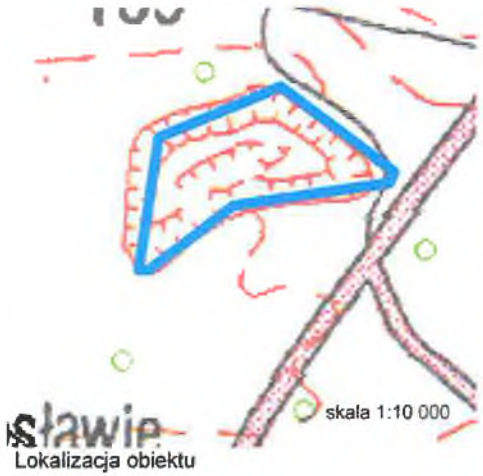
Narys fortu bardzo dobrze czytelny w terenie, jedynie od strony szyi lokalnie zniekształcony. Fosi silnie porośnięte wysokimi trawami gęstą buczyną i głogiem. Wnętrza poszczególnych obiektów zaśmiecone.

Mury podwalni silnie zawilgocone, w poternie zalega woda, na ścianach liczne spękania, graffiti i miejscowe uszkodzenia mechaniczne. Sklepienia w korytarzach podwalni z widocznymi spękaniem i ubytkami warstwy tynku, silne przecieki wód opadowych poprzez nieszczelne izolacje i dylatacje pod nasypem ziemnym. Nasypy ziemne lekko zdeformowane, porośnięte drzewami i krzewami.

Kaponierey silnie zdewastowane w wyniku kradzieży elementów stalowych. Kondygnacja podziemna – chodniki kontrminowe z podręcznymi magazynami amunicji – zachowane w bardzo dobrym stanie. Chodniki w kaponierze podwójnej zalane wodą.

Wał piechoty na podwalni – pełno profilowe betonowe przedpiersie strzeleckie zachowane. Brak obróbek blacharskich powoduje zawilgocenie warstw wierzchnich betonu i rozwarstwienia.

- zablokowanie wjazdu na teren fortu celem uniknięcia rabunku elementów stalowych i zaśmiecania terenu fortu;
- prace porządkowe, wycinka drzew i krzewów powodująca rozsadzanie elementów betonowych.
