**Gmina  
Zakroczym**

# **AUDYT SKŁADOWISKA ODPADÓW INNYCH NIŻ NIEBEZPIECZNE I OBOJĘTNE W ZAKROCZYMIU**

**GRUDZIEŃ 2025**

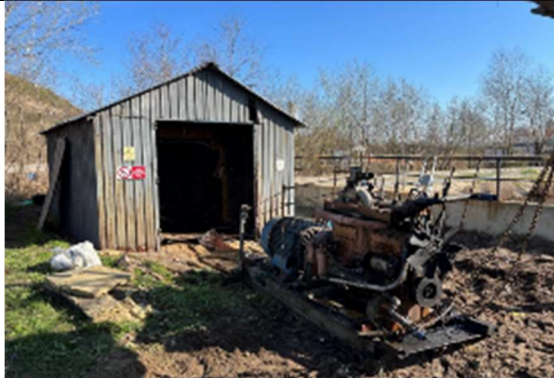
| Lp. | Obserwacje | Uwagi | Fotografie / Dokumentacja |
|---|---|---|---|
| 1 | Zdemontowano starą elektrownię biogazową (kwiecień 2023) | Podwyższono poziom bezpieczeństwa składowiska.<br>Podwyższono uzysk gazu oraz produkcję energii.<br>Pozytywny wpływ na redukcję emisji. | |

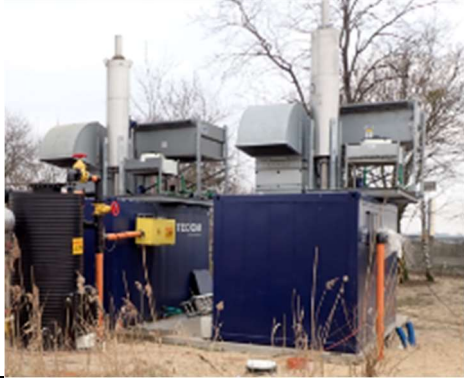
| Lp. | Obserwacje | Uwagi | Fotografie / Dokumentacja |
|---|---|---|---|
| 2 | Zainstalowano elektrownię biogazową TEDOM CENTO 160 kW (kwiecień 2023) | Moduł kontenerowy o nieporównywalnie wyższym standardzie technicznym i bezpieczeństwa od poprzednio użytkowanego. | |

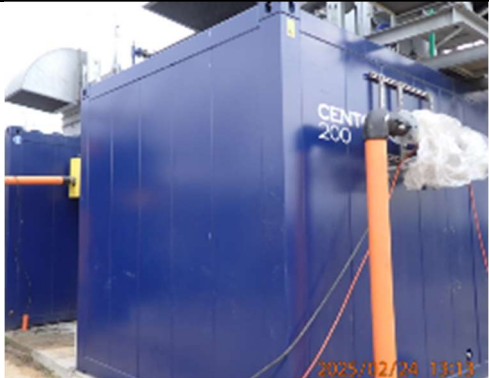
| Lp. | Obserwacje | Uwagi | Fotografie / Dokumentacja |
|---|---|---|---|
| 3 | Planowane podłączenie drugiego modułu TEDOM CENTO 200 kW | W trakcie eksploatacji elektrowni 160 kW zidentyfikowano nadmiar gazu.<br>Zalecane ostrożne podejście z uwagi na możliwość niedoszacowania zasobności złoża gazowego. | |

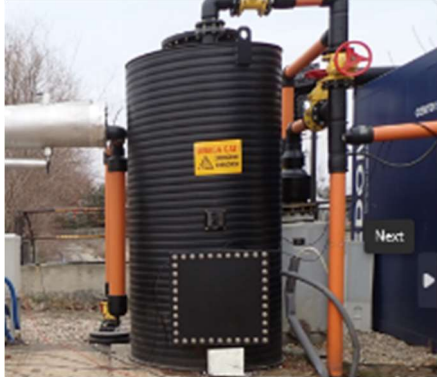
| Lp. | Obserwacje | Uwagi | Fotografie / Dokumentacja |
|---|---|---|---|
| 4 | Zainstalowano filtry do końcowego oczyszczania gazu za pomocą środków syntetycznych (metoda sucha) oraz z zastosowaniem węgla aktywnego. | Uzasadnione z uwagi na wysoki poziom siarkowodoru w gazie. Korzystny wpływ na emisje z silników (niższy poziom SO <sub>2</sub> ).<br>Gaz w pochodni do zrzutu spalany bez oczyszczania. | |

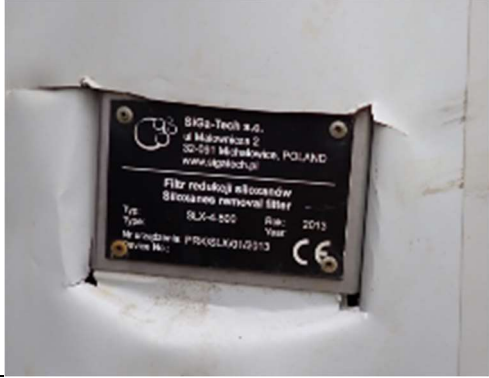
| Lp. | Obserwacje | Uwagi | Fotografie / Dokumentacja |
|---|---|---|---|
| 5 | Zainstalowano filtr siloksanów | Analizy laboratoryjne wskazują na potrzebę oczyszczania gazu ze związków śladowych.<br>Oczyszczanie gazu przedłuża żywotność silników i zmniejsza ich awaryjność oraz zmniejsza oddziaływanie na środowisko dzięki poprawie jakości emisji w gazach wylotowych. | |

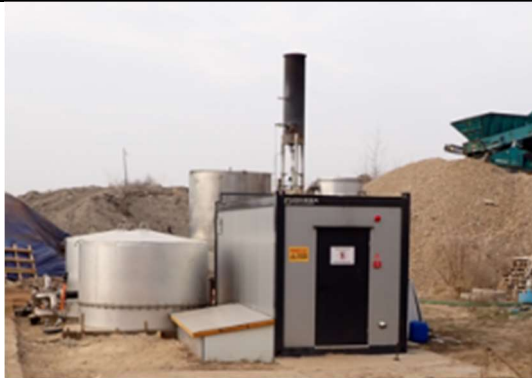
| Lp. | Obserwacje | Uwagi | Fotografie / Dokumentacja |
|---|---|---|---|
| 6 | Zainstalowano moduł pompowo-regulacyjny (MPR) o wydajności ssawy 250 m <sup>3</sup> /h (według dokumentacji) | Podejście prawidłowe i nieporównywalnie lepsze od poprzedniej strategii pozyskiwania gazu tylko przy pomocy podciśnienia wytwarzanego przez silnik. Wysoki standard techniczny MPR, niemniej niepozbawiony pewnych mankamentów. Lokalizacja MPR generuje znaczne straty ciśnienia gazu przy dostawie gazu do elektrowni. Usytuowanie MPR wymuszone było brakiem miejsca na umieszczenie całej instalacji w jednej lokalizacji. | |

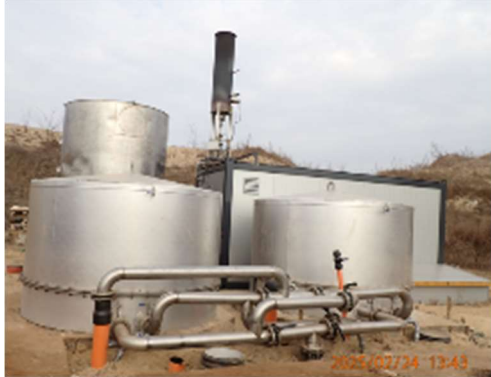
| Lp. | Obserwacje | Uwagi | Fotografie / Dokumentacja |
|---|---|---|---|
| 7 | Zainstalowano dodatkowe odsiarczalniki na bazie rudy darniowej przy MPR | Odsiarczenie kilkustopniowe. Wg PG INWEST sp. z o.o. odsiarczalnik przy elektrowni okazał się niewystarczający do uzyskania wymaganego poziomu oczyszczania gazu. | |

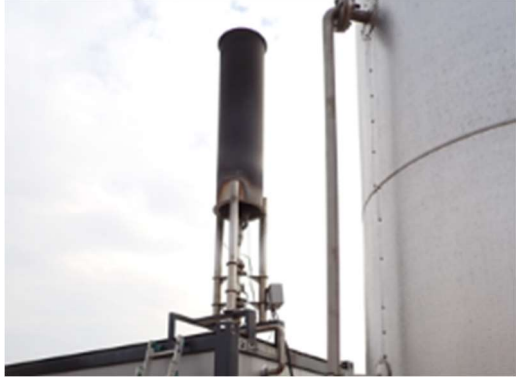
| Lp. | Obserwacje | Uwagi | Fotografie / Dokumentacja |
|---|---|---|---|
| 8 | Zainstalowano pochodnię do zrzutu gazu przy MPR o wydajności 200 m <sup>3</sup> /h | Podejście prawidłowe i nieporównywalnie lepsze od poprzedniej strategii pozyskiwania gazu. Stary system zagospodarowania biogazu nie posiadał ssawy ani pochodni do awaryjnego spalania biogazu. Możliwość przekierowania gazu na pochodnię w przypadku wyłączenia silnika lub nadmiaru gazu. Założenia automatyki uwzględniają regulację wydajności pochodni w przypadku wyłączeń agregatu poprzez sterowanie automatyczną przepustnicą. Jednak wydajność pochodni jest mniejsza od wydajności ssawy, co komplikuje utrzymanie ciągłości nastaw studni | |

| Lp. | Obserwacje | Uwagi | Fotografie / Dokumentacja |
|---|---|---|---|
| | | <p>gazowych (pola gazowego) w przypadku wyłączenia agregatu prądotwórczego.</p> <p>Wydajność pochodni powinna być co najmniej równa wydajności ssawy.</p> <p>Ssawa powinna posiadać zapas wydajności i spiętrzenia, aby zachować parametry odprowadzania gazu niezależnie od pracy agregatów czy pochodni.</p> <p>W przypadku wyłączenia agregatu lub agregatów i przekierowania gazu na pochodnię, parametry odprowadzania gazu z pola gazowego powinny być utrzymane (taki sam strumień gazu i takie samo podciśnienie), aby nie dopuścić do akumulacji gazu w złożu i powstania emisji powierzchniowych generujących odory. Jest to szczególnie ważne przy nieuszczelnionej wierzchowinie składowiska na kwaterze eksploatowanej.</p> | |

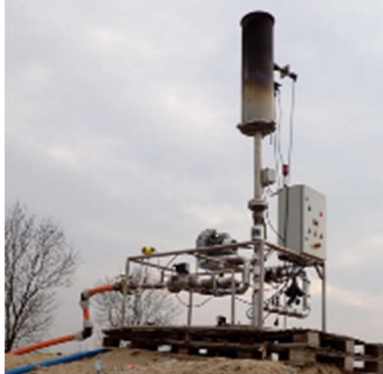
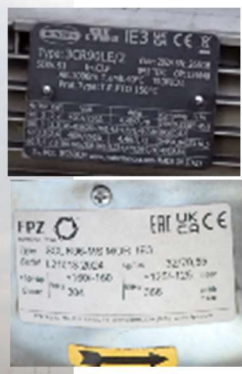
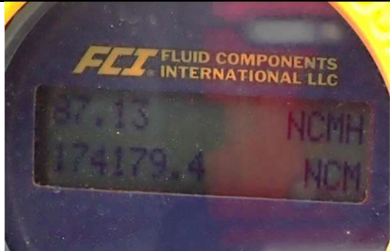
| Lp. | Obserwacje | Uwagi | Fotografie / Dokumentacja |
|---|---|---|---|
| 9 | Zainstalowano osobną pochodnię nr 2 ze ssawą 300 m <sup>3</sup> /h (pochodnia mobilna) | <p>Wg objaśnień PG INWEST sp. z o.o. – „podciąganie gazu z dwóch stron”. Do chwili zainstalowania drugiej ssawy (w wykonaniu atexowym) o większej wydajności w MPR gaz z rurociągu (kolektora Z1) odprowadzany jest z jednego końca do MPR a z drugiego do osobnej pochodni, co zwiększa efektywność systemu odgazowania.</p> <p>Silnik i ssawa w wykonaniu nieatexowym.</p> <p>Nie odnotowano tabliczki CE/Ex wymaganej przepisami dla tego typu urządzeń.</p> <p>Przepływomierz na pochodni wskazuje strumień gazu 87,13 (N)m<sup>3</sup>/h i objętość spalonego gazu 174 179,4 m<sup>3</sup>)</p> | |

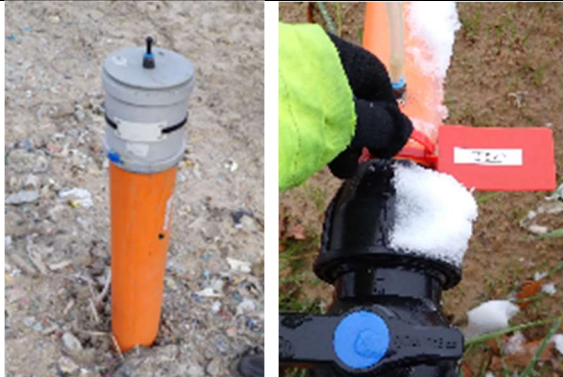
| Lp. | Obserwacje | Uwagi | Fotografie / Dokumentacja |
|---|---|---|---|
| 10 | Odwiercono i podłączono pionowe studnie gazowe. | <p>Dostarczony schemat systemu odgazowania wskazuje lokalizację studni w oparciu o współrzędne z Google Map (str. 86). Studnie oznakowane terenie (oględziny w dniu 26.11.2025).</p> <p>Wg PG INWEST sp. z o.o. – studnie wiercone są sukcesywnie w miarę zapewniania składowiska i przykrywane następnymi warstwami odpadów. Brak dostępu do głowic zasypanych studni. Zdecydowana większość studni, które wymagały przysypania mają gazociągi „wyciągnięte” poza obrys skarpy i/lub usytuowane są w miejscach umożliwiających regulację poszczególnych ujęć.</p> | |

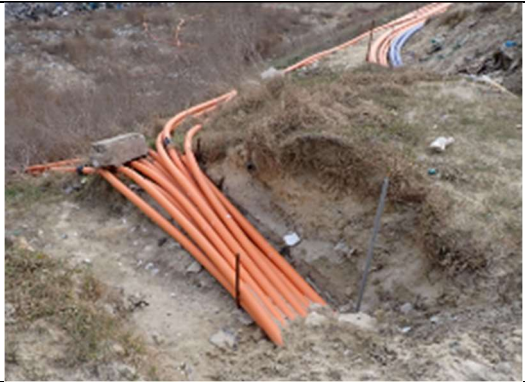
| Lp. | Obserwacje | Uwagi | Fotografie / Dokumentacja |
|---|---|---|---|
| 11 | Gazociągi studnie-MPR o średnicy 63 mm, układane wiązkami. | Przy małych średnicach rur możliwa blokada przepływu gazu kondensatem. | |

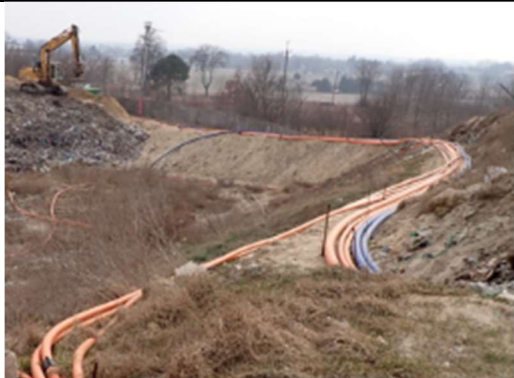
| Lp. | Obserwacje | Uwagi | Fotografie / Dokumentacja |
|---|---|---|---|
| 12 | Kolektor 110 m na obwodzie kwatery od strony DK62 | <p>j.w. pkt 11</p> <p>Ułożenie kolektora na wale ziemnym minimalizuje ewentualne uszkodzenia mechaniczne i tworzenie się syfonów, co miałyby miejsce przy instalacji rur w odpadach.</p> | |

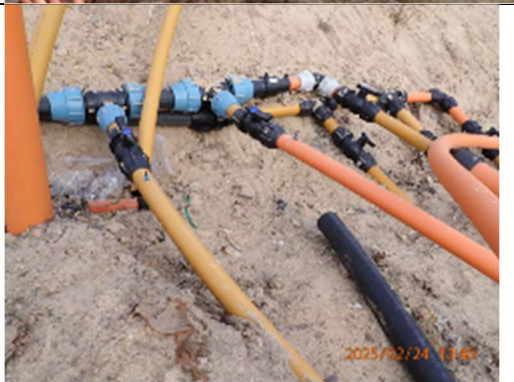
| Lp. | Obserwacje | Uwagi | Fotografie / Dokumentacja |
|---|---|---|---|
| 13 | Zaciskowe połączenia gazociągów sprawiające wrażenie tymczasowych | <p>Połączenia zaciskowe z tworzyw sztucznych są narażone na rozszczelnienia wskutek zmian temperatury (np. dzień/noc) co może negatywnie wpływać na efektywność odgazowania. Przez nieszczelności do systemu przedostaje się powietrze, co zmniejsza pozyskiwanie gazu i stwarza ryzyko powstania mieszanin wybuchowych. Zmniejszenie odprowadzania gazu powoduje zwiększenie emisji, a co za tym idzie – odorów. Bezpieczniej jest stosować połączenia zgrzewane elektrooporowo lub doczołowo. Wg PG INWEST sp. z o.o. połączenia zaciskowe stosowane są w miejscach tymczasowych połączeń, aby ułatwić dalszą rozbudowę instalacji. Docelowo wszystkie studnie posiadają lub będą posiadać złącza zgrzewane.</p> | |

10. Sztywne (zgrzewane) połączenia studni z gazociągami zaobserwowane podczas oględzin stwarzają wysokie ryzyko uszkodzenia tych połączeń wskutek osiadania odpadów. Połączenia elastyczne sprawdzają się lepiej, szczególnie w szybko osiadających świeżych odpadach. Wg PG INWEST sp. z o.o., połączenia zaciskowe są rozwiązaniem tymczasowym i będą stopniowo wymieniane na połączenia zgrzewane.

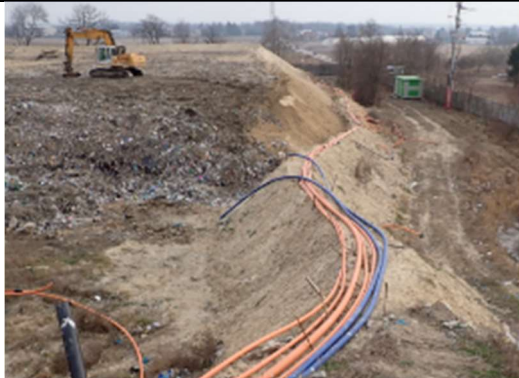
| Lp. | Obserwacje | Uwagi | Fotografie / Dokumentacja |
|---|---|---|---|
| 14 | Od strony DK62 odpady układane do wału ziemnego na obwodzie kwatery południowej. Gazociągi ułożone na powierzchni wału. | Prawidłowe rozwiązanie techniczne sprzyjające kontroli odorów i redukujące ryzyko samozapłonów na skarpach. Wał stanowi barierę dla emisji gazu i wnikania powietrza do odpadów. Ułożenie gazociągów na wale ziemnym jest korzystne z uwagi na mniejsze osiadanie w porównaniu z odpadami. Pozostawienie odkrytych gazociągów sprzyja wykraplaniu się kondensatu, który może blokować przepływ gazu. | |

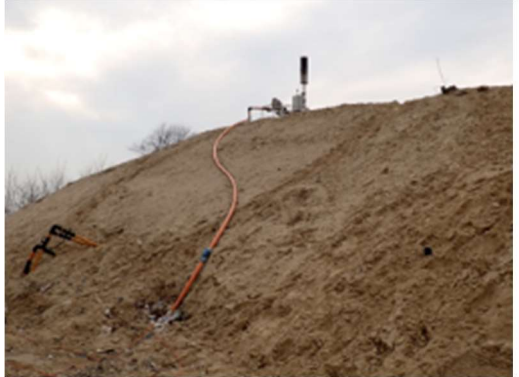
| Lp. | Obserwacje | Uwagi | Fotografie / Dokumentacja |
|---|---|---|---|
| 15 | Wały ziemne okalające kwaterę południową. Na skarpie widoczne odprowadzenie kondensatu z odwadniacza pochodni. Z lewej strony połączenia zaciskowe gazociągów (zob. pkt 13) | Prawidłowe rozwiązanie techniczne. Uwagi do wału ziemnego jak wyżej w punkcie 14. Kondensat odprowadzany do odpadów. | |

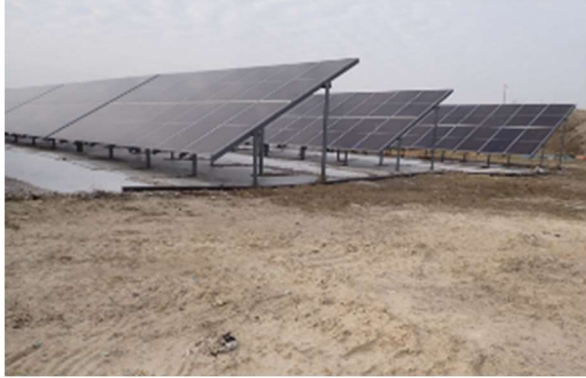
| Lp. | Obserwacje | Uwagi | Fotografie / Dokumentacja |
|---|---|---|---|
| 16 | Na kwaterze zachodniej zainstalowano panele fotowoltaiczne. Wg relacji PG INWEST sp. z o.o. zdemonstrowano odgazowanie z powodu braku gazu. | W udostępnionej dokumentacji brak informacji dotyczącej nieobecności biogazu na kwaterze zachodniej. Należałoby się zapoznać z ekspertyzą geotechniczno-sanitarną i dokumentem zabezpieczenia przed wybuchem. Dokumenty te powinny być przygotowane przed instalacją paneli PV. W przypadku braku dokumentów zalecane jest zbadanie kwatery pod względem obecności gazu, aby zweryfikować podejście do kwestii bezpieczeństwa instalacji. Wyniki monitoringu wskazują na obecność gazu. | |

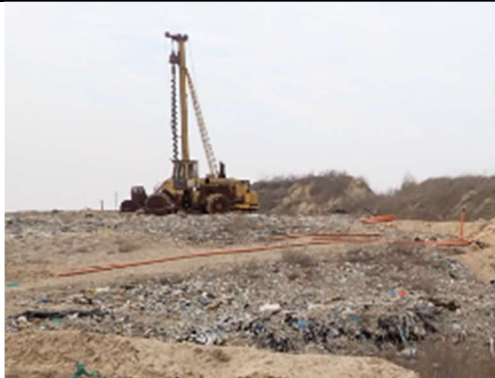
| Lp. | Obserwacje | Uwagi | Fotografie / Dokumentacja |
|---|---|---|---|
| 17 | Wiertnica na kwaterze południowej i rury gazowe sprawiają wrażenie prowadzenia prac instalacyjnych odgazowania. Podczas oględzin prace nie były prowadzone. | Wg PG INWEST sp. z o.o. obecna strategia ujęcia biogazu koncentruje się na „systemie rozproszonym”, w którym studnie są gęściej rozmieszczone i są płytsze - od 6 do ok. 12 m. W miejscach, gdzie obserwowana jest emisja gazu dowiercane są kolejne studnie.<br>Bardziej szczegółowa ocena techniczna studni będzie możliwa po udostępnieniu dokumentacji powykonawczej, która nie była kompletna w trakcie wykonywania audytu. | |

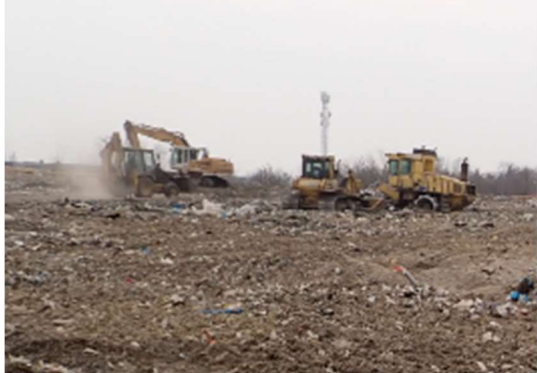
| Lp. | Obserwacje | Uwagi | Fotografie / Dokumentacja |
|---|---|---|---|
| 18 | Na kwaterze południowej podczas oględzin pracowały dwie koparki, buldożer i kompaktor. Odpady przykrywane na bieżąco materiałem ziemnym. | Używany sprzęt zapewnia prawidłowe składowanie odpadów.<br>Przykrywanie odpadów sprzyja minimalizacji rozwiewania frakcji lekkiej i redukcji odorów. | |

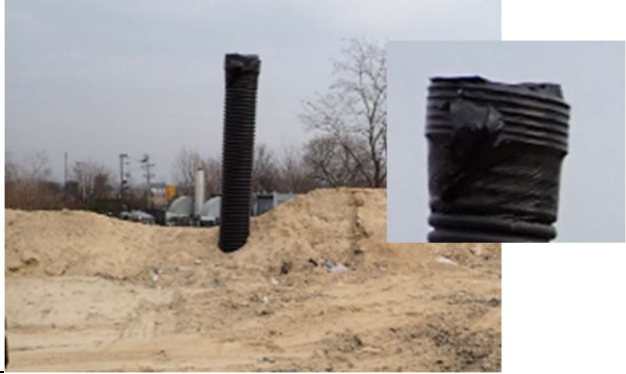
| Lp. | Obserwacje | Uwagi | Fotografie / Dokumentacja |
|---|---|---|---|
| 19 | Na kwaterze południowej widoczne przedłużanie (prawdopodobnie) studni odciekowej. Wylot studni uszczelniony stretchem. | Uszczelnienie wylotów studni sprzyja minimalizacji emisji gazu i redukcji odorów. | |

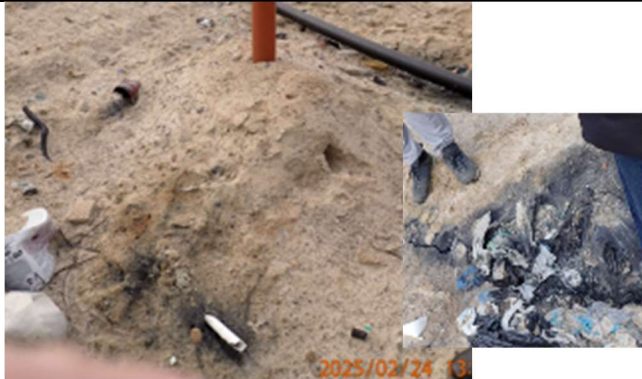
| Lp. | Obserwacje | Uwagi | Fotografie / Dokumentacja |
|---|---|---|---|
| 20 | Przebarwienia gruntu w pobliżu studni gazowych wskazują na emisję gazu i reakcję siarkowodoru z tlenkami żelaza obecnymi w materiale ziemnym. | Podłączenie i regulacja studni powinny zapewniać minimalizację emisji.<br>Wg PG INWEST sp. z o.o. studnie są podłączane i regulowane zgodnie ze składem gazu niezwłocznie po wykonaniu. W miejscach emisji gazu dowiercane są dodatkowe studnie.<br>Sporadycznie sytuacje jak na załączonej fotografii mogą zaistnieć w przypadku rozregulowania studni lub blokady gazociągu, jednakże powinny one być jak najszybciej eliminowane, aby zminimalizować emisje gazu. | |

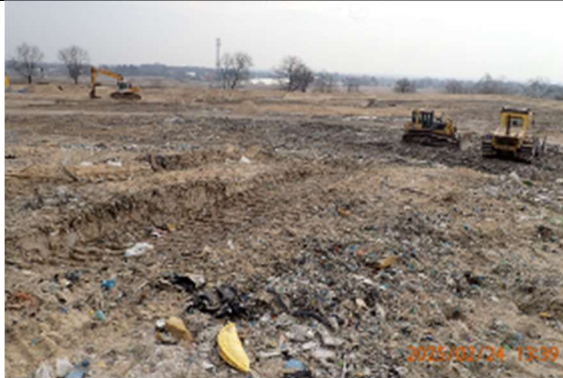
| Lp. | Obserwacje | Uwagi | Fotografie / Dokumentacja |
|---|---|---|---|
| 21 | Buldożer i kompaktor układają i zagęszczają odpady na bieżąco. | Minimalizacja powierzchni poletka operacyjnego, zagęszczanie i przykrywanie odpadów na bieżąco sprzyjają minimalizacji emisji gazu i odorów oraz rozwiewaniu frakcji lekkiej odpadów. | |

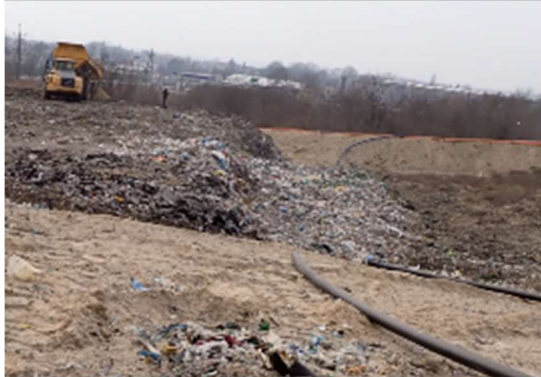
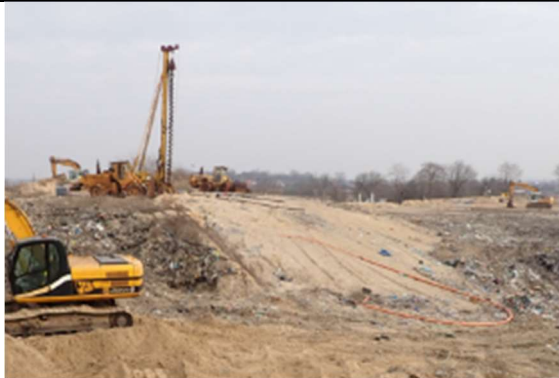
| Lp. | Obserwacje | Uwagi | Fotografie / Dokumentacja |
|---|---|---|---|
| 22 | Poletko operacyjne utrzymane w rozsądnych wymiarach.<br>Odpady dokładane do wału ziemnego od strony DK62.<br>Poletko operacyjne o minimalnej powierzchni.<br>Odkryte skarpy i odpady wewnątrz kwatery (zob. również pkt 14). | jw. (pkt 21)<br>Eksploatacja kwatery prowadzona w sposób minimalizujący emisje.<br>Należy zwracać uwagę na odkryte odpady, szczególnie po opadach i przy podwyższonych temperaturach, w celu zapobiegania samozapłonem. Stosowanie wałów zewnętrznych zmniejsza ryzyko napowietrzania skarp przez wiatr, jednakże nie eliminuje go całkowicie.<br>Zalecany okresowy monitoring temperatury, szczególnie | |

| Lp. | Obserwacje | Uwagi | Fotografie / Dokumentacja |
|---|---|---|---|
| | | przed okresami weekendowymi i przerw w eksploatacji składowiska. | |

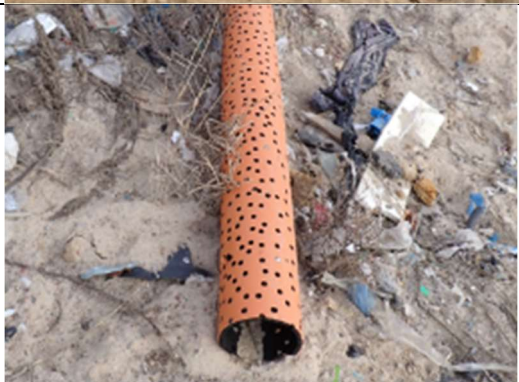
| Lp. | Obserwacje | Uwagi | Fotografie / Dokumentacja |
|---|---|---|---|
| 23 | Filtry do studni gazowych | <p>Materiał i perforacja prawidłowe. Zapewniają uzysk gazu i trwałość studni.</p> <p>Przekazany szkic konstrukcji studni jest zgodny z obserwacjami z terenu.</p> <p>Ponieważ składowisko wyposażono w aktywny system odgazowania aktualna konstrukcja studni różni się od konstrukcji zamieszczonej w projekcie budowlanym z roku 2013.</p> <p>Przyjęto średnice gazociągów 63mm. Do rozważenia zastosowanie gazociągów o średnicy 90mm w celu zmniejszenia ryzyka uszkodzeń i blokady przepływu gazu wskutek osiadania i nagromadzenia skroplin.</p> | |

| REF | KWESTIA | DO WYJAŚNIENIA | WNIOSKI | ZALECENIA |
|---|---|---|---|---|
| Tabela 1<br>– pkt 23 | Średnice gazociągów | | Pożądana do przeglądu dokumentacja techniczna dotycząca doboru parametrów infrastruktury odgazowania, w tym średnic rur i przewidywanych strat ciśnienia. | Do rozważenia zastosowanie gazociągów o średnicy 90 mm (zamiast 63 mm) w celu zmniejszenia ryzyka uszkodzeń i blokady przepływu gazu wskutek osiadania i nagromadzenia skroplin. |

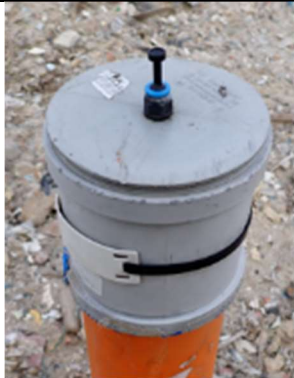
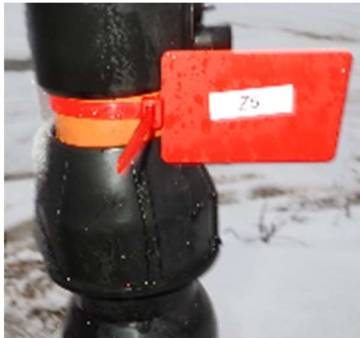
| Lp. | Obserwacje | Uwagi | Fotografie / Dokumentacja |
|---|---|---|---|
| 24 | Niewyraźne oznakowanie studni zastąpiono tabliczkami identyfikacyjnymi.<br>Na głowicy zainstalowany punkt pomiarowy gazu.<br>Niewidoczne podłączenie studni do gazociągu pod powierzchnią terenu. | Okresowo sprawdzać stan oznakowania studni.<br>Porównywanie parametrów gazu na głowicach z pomiarami w MPR są informacją istotną dla oceny drożności gazociągów i efektywności działania odgazowania.<br>Połączenia sztywne pod powierzchnią terenu narażone są na uszkodzenia mechaniczne (zgniecenie, oderwanie) wskutek osiadania odpadów. Bezpieczniejsze są połączenia głowic nad powierzchnią terenu przy pomocy elastycznego węża podciśnieniowego. | |

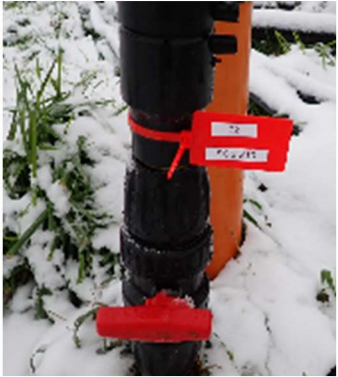
| Lp. | Obserwacje | Uwagi | Fotografie / Dokumentacja |
|---|---|---|---|
| 25 | Brak oznakowania studni.<br>Sztywne połączenia głowicy z gazociągiem. | jw. pkt 24<br><br>Studnie oznakowano tabliczkami identyfikacyjnymi (26.11.2025). | |

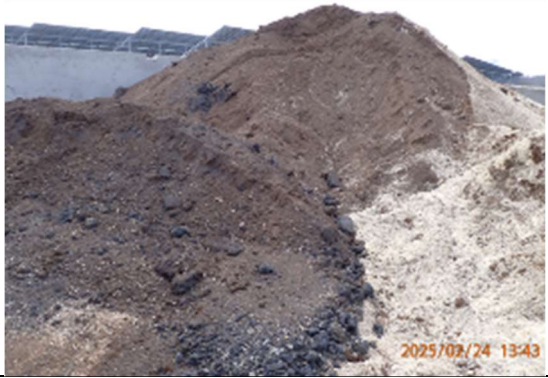
| Lp. | Obserwacje | Uwagi | Fotografie / Dokumentacja |
|---|---|---|---|
| 26 | Regeneracja rudy darniowej na powietrzu | Deponowanie zużytej rudy darniowej na składowisku może prowadzić do wtórnej generacji siarkowodoru i przyczyniać się do utrzymywania wysokiego potencjału odorowego obiektu. | |

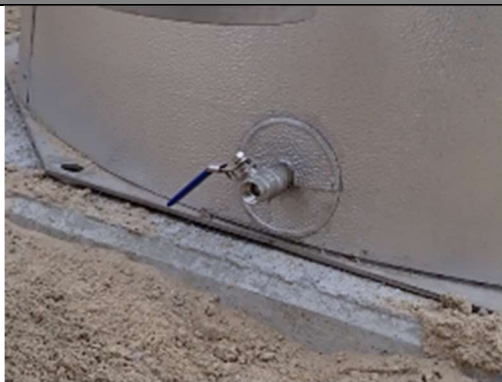
| Lp. | Obserwacje | Uwagi | Fotografie / Dokumentacja |
|---|---|---|---|
| 27 | Wylot spustu kondensatu z komory odsiarczalnika | W zasadzie wyloty spustu kondensatu oraz punkty poboru próbek gazu w instalacjach gazowych powinny być zaopatrzone w podwójne zawory lub zawór z korkiem / zaślepką w celu zminimalizowania strefy zagrożenia wybuchem.<br>Informacja do uwzględnienia w opracowywanym (wg informacji PG INWEST sp. z o.o.) Dokumencie zabezpieczenia przed wybuchem. | |

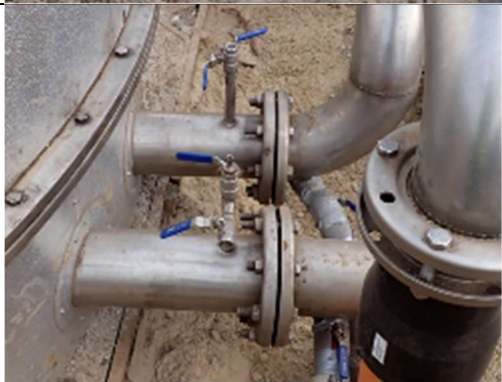
| Lp. | Obserwacje | Uwagi | Fotografie / Dokumentacja |
|---|---|---|---|
| 28 | Punkty poboru próbek gazu z odsiarczalników | j.w. pkt 27 | |

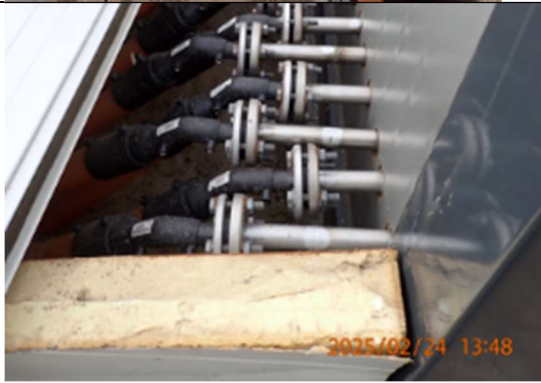
| Lp. | Obserwacje | Uwagi | Fotografie / Dokumentacja |
|---|---|---|---|
| 29 | Podłączenie gazociągów do MPR na zewnątrz w komorze z płyt warstwowych. | Konstrukcja z płyt warstwowych w pewnym stopniu sprzyja utrzymaniu temperatury gazu i minimalizacji wykrapłania się kondensatu.<br>Przejścia ze średnicy 63 mm na 1" powodują znaczne straty ciśnienia, które musi pokonać ssawa zużywając więcej energii, co podwyższ koszty eksploatacji systemu.<br>Przejścia z PE na stal nierdzewną sprzyjają wykrapłaniu się kondensatu i blokowaniu przepływu gazu oraz zalewaniu rotametrów i zaworów.<br>Wg PG INWEST sp. z o.o. do tej pory nie stwierdzono kondensacji ograniczającej przepływ gazu. Zjawisko jest | |

| Lp. | Obserwacje | Uwagi | Fotografie / Dokumentacja |
|---|---|---|---|
| | | minimalizowane poprzez znacznie wyższą temperaturę w środku MPR w stosunku do temperatury zewnętrznej oraz zachowany spadek do odwadniacza bateryjnego. | |

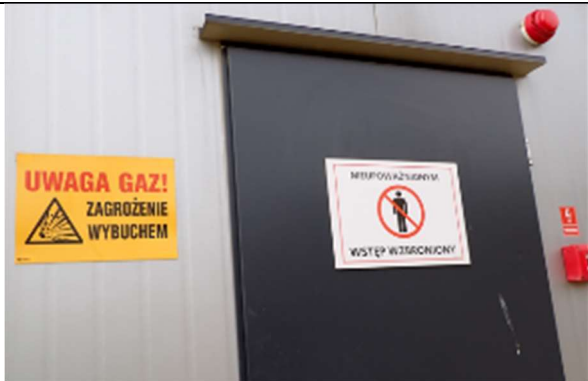
| Lp. | Obserwacje | Uwagi | Fotografie / Dokumentacja |
|---|---|---|---|
| 30 | Wejście do MPR oznakowane.<br>Widoczny alarm świetlny i wyłącznik awaryjny na zewnątrz. | <p>Prawidłowe rozwiązania z uwagi na bezpieczeństwo urządzenia.<br/>Oznakowanie powinno być zgodne z rozporządzeniem i dyrektywą ATEX.<br/>Informacja do uwzględnienia w opracowywanym (wg informacji PG INWEST sp. z o.o.) Dokumencie zabezpieczenia przed wybuchem.</p> <p>Nie odnotowano tabliczki CE/Ex wymaganej przepisami dla tego typu urządzeń. Znak na kontenerze dotyczy materiałów wybuchowych a nie zagrożenia wybuchem.</p> | |

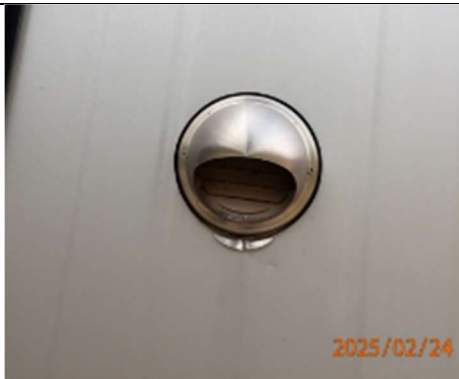
| Lp. | Obserwacje | Uwagi | Fotografie / Dokumentacja |
|---|---|---|---|
| 31 | Wylot powietrza w MPR stosunkowo małych rozmiarów w porównaniu z objętością kontenera i wymagany stopniem wentylacji. | <p>W trakcie audytu dokumentacja DTR MPR niekompletna.<br/>Informacja o parametrach wentylacji do uwzględnienia w opracowywanym (wg informacji PG INWEST sp. z o.o.) Dokumencie zabezpieczeń przed wybuchem.</p> | |

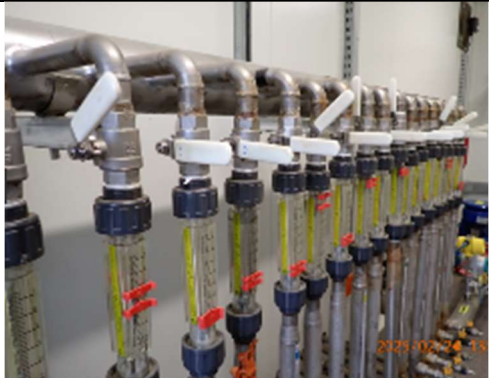
| Lp. | Obserwacje | Uwagi | Fotografie / Dokumentacja |
|---|---|---|---|
| 32 | Prawie połowa zaworów regulacyjnych studni gazowych w MPR zamknięta. | <p>W sytuacji historii i ryzyka występowania odorów priorytetem strategii regulacji pola gazowego powinna być kontrola emisji gazu, a generacja energii powinna pozostawać kwestią wtórną.</p> <p>Zastosowanie rotametrów i zaworów kulowych 1" powoduje dodatkowe straty ciśnienia w systemie, chociaż umożliwia bardziej precyzyjną regulację studni. Wyloty zaworków powinny być zaopatrzone w kapturki (zob. pkt. 27)</p> | |

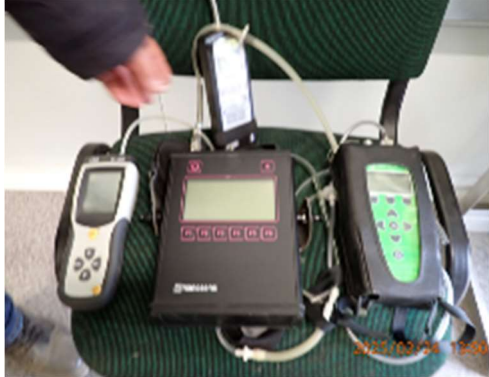
| Lp. | Obserwacje | Uwagi | Fotografie / Dokumentacja |
|---|---|---|---|
| 33 | <p>Używane instrumenty pomiarowe (analizatory gazu) – Nanosens i GF (Gas Data) oraz osobno manometry.</p> <p>Obecny instrument o wyższej czułości (DGW – dolna granica wybuchowości / ppm) –</p> | <p>Wzorcowanie instrumentów prowadzone na bieżąco. Brak negatywnych opinii użytkownika (technika) dotyczących działania instrumentów. Zapisy regulacji studni omówiono w osobnym rozdziale.</p> <p>Głównym zadaniem instrumentu o wyższej czułości EDG-1 jest sprawdzanie instalacji pod kątem ewentualnych wycieków gazu (PG INWEST sp. z o.o.).</p> | |

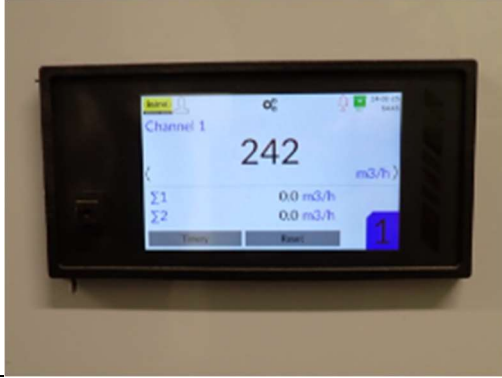
| Lp. | Obserwacje | Uwagi | Fotografie / Dokumentacja |
|---|---|---|---|
| 34 | Przepływomierz wskazuje strumień gazu 242 m <sup>3</sup> /h | <p>Ssawa pracuje na prawie maksymalnym przepływie (250 m<sup>3</sup>/h) – zakładając prawidłowe wskazania przepływomierza.</p> <p>Brak rezerwy umożliwiającej elastyczność regulacji systemu, potwierdzona przez PG INWEST sp. z o.o. PG INWEST sp. z o.o. zamówił drugą ssawę umożliwiającą pozyskiwanie większego strumienia gazu. Wymagana będzie przeróbka orurowania MPR. Przewidywana dostawa ssawy do 3 miesięcy (I kwartał 2026 r.)</p> | |

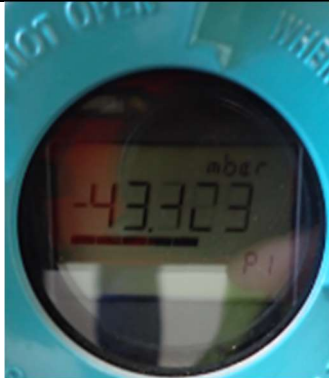
| Lp. | Obserwacje | Uwagi | Fotografie / Dokumentacja |
|---|---|---|---|
| 35 | Czujnik podciśnienia wskazuje -43 mbar | Sprawdzać okresowo straty ciśnienia w systemie oraz podciśnienie osiągnięte na dostępnych głowicach studni. Zadanie utrudnione, ponieważ część studni jest przykryta odpadami i nieznane są dokładne długości gazociągów. Wg PG INWEST sp. z o.o. wszystkie studnie rurociągu zbiorczego Z1 oraz duża część studni z sekcji MPR posiada głowice regulacyjne. Pomiary na studniach w terenie (26.11.2026) wykazują podciśnienie w punktach pomiarowych na gazociągach. | |

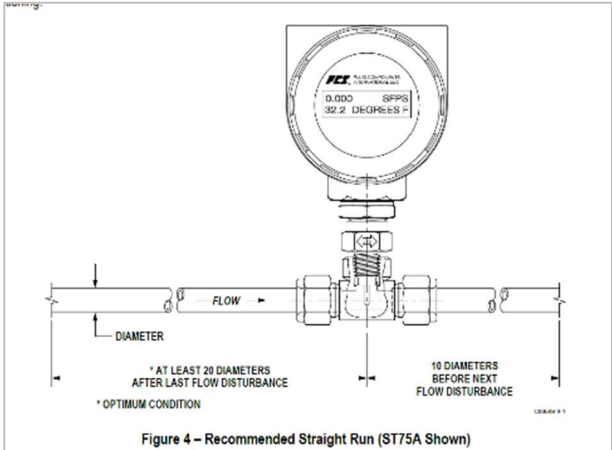
| Lp. | Obserwacje | Uwagi | Fotografie / Dokumentacja |
|---|---|---|---|
| 36 | Przepływomierz masowy FCI umieszczony dość blisko kolana rury i innych czujników. | <p>Instrukcja montażu przepływomierza FCI wymaga dłuższych odcinków rur przed i po punkcie pomiaru. Niewłaściwy punkt instalacji generuje błąd odczytu natężenia przepływu gazu.</p> <p>Prawidłowy montaż przepływomierza możliwy przy planowanej instalacji zamiennej ssawy i zmianie orurowania.</p> | |

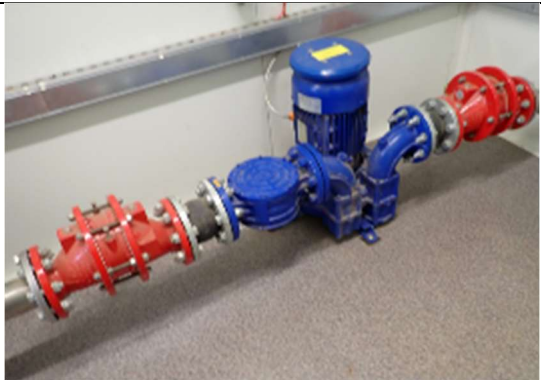
| Lp. | Obserwacje | Uwagi | Fotografie / Dokumentacja |
|---|---|---|---|
| 37 | Ssawo-dmuchawa bocznokanałowa, w wykonaniu atexowym, z filtrem cząsteczek stałych i dwoma przerywaczami płomieni. | Instalacja prawidłowa.<br>Nie odnotowano uzasadnienia doboru wydajności ssawy (250 m <sup>3</sup> /h) w stosunku do ilości gazu generowanego w składowisku.<br>Ssawa powinna posiadać zapas projektowy.<br>PG INWEST sp. z o.o. zamówił drugą ssawę umożliwiającą pozyskiwanie większego strumienia gazu.<br>Wymagana będzie przeróbka orurowania MPR.<br>Przewidywana dostawa ssawy do 3 miesięcy (I kwartał 2026 r.) | |

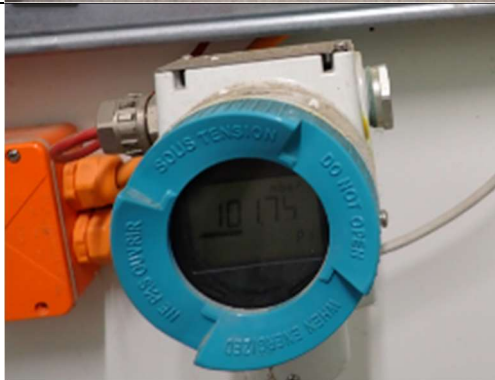
| Lp. | Obserwacje | Uwagi | Fotografie / Dokumentacja |
|---|---|---|---|
| 38 | Czujnik nadciśnienia wskazuje 101 mbar na wylocie ze ssawy. | Biorąc pod uwagę, że elektrownia pracowała podczas oględzin, straty ciśnienia zdają się być akceptowalne.<br>Do rozważenia kwestia podłączenia kolejnego agregatu lub wymiany istniejącego agregatu na agregat o większej mocy w przyszłości i większego zapotrzebowania na gaz o odpowiednim ciśnieniu.<br>Aktualnie, wg PG INWEST sp. z o.o. instalacja pracuje z zapasem nadciśnienia, chociaż perspektywicznie rozważane jest kupno kolejnej ssawy minimalizującej straty ciśnienia, gdyby został zakupiony agregat kogeneracyjny o większej mocy (zob. pkt. 34 i 37). | |

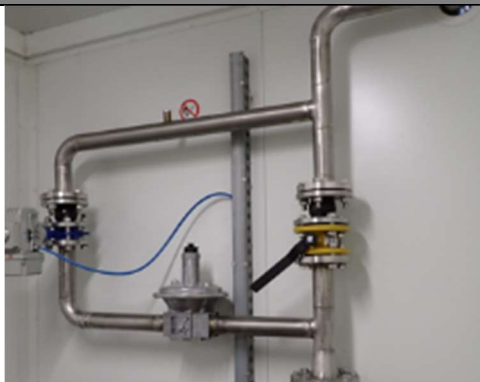
| Lp. | Obserwacje | Uwagi | Fotografie / Dokumentacja |
|---|---|---|---|
| 39 | Regulacja odprowadzania gazu do elektrowni i zrzuty na pochodnię regulowana automatycznie przy pomocy bypassu i regulatora ciśnienia. | Prawidłowe rozwiązanie techniczne, zapewniające automatyczną kontrolę odprowadzania gazu w przypadku wyłączenia generatora.<br>Nastawy regulatora i zaworu zmienia się po podłączeniu drugiego agregatu prądotwórczego i drugiej ssawy. | |

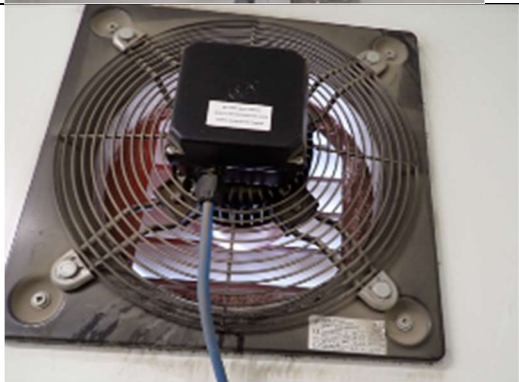
| Lp. | Obserwacje | Uwagi | Fotografie / Dokumentacja |
|---|---|---|---|
| 40 | Mechaniczna wentylacja MPR wentylatorem w wykonaniu atexowym. | Prawidłowe rozwiązanie techniczne.<br>Wentylator załącza się:<br>- w przypadku przekroczenia progu alarmowego przez czujnik wycieku gazu palnego<br>- na sygnał z termostatu. | |

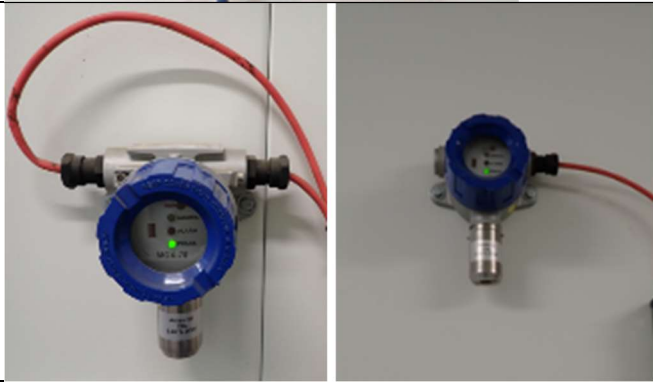
| Lp. | Obserwacje | Uwagi | Fotografie / Dokumentacja |
|---|---|---|---|
| 41 | MPR wyposażony w czujniki wycieku gazu palnego | Rozwiązanie prawidłowe.<br>Nie odnotowano naklejek z aktualną kalibracją czujników.<br>Przy stosunkowo wysokim stężeniu siarkowodoru w gazie (12 000 ppm) zalecany jest również w pomieszczeniu zamkniętym czujnik wycieku siarkowodoru lub używanie przez personel obsługi osobistych czujników (gaz palny, siarkowodor, tlen). Kwestie bezpieczeństwa obsługi urządzeń i systemu odgazowania pozostają w gestii PG INWEST sp. z o.o. i regulowane są wewnętrznymi | |

| Lp. | Obserwacje | Uwagi | Fotografie / Dokumentacja | | | | | | | | | | | | | | | | | | | | | | | | | | | | | | |
|---|---|---|---|---|--|---|---|---|---|---|---|---|---|---|---|---|---|---|--|--|---|---|---|---|---|---|---|---|---|---|---|---|---|
| | | instrukcjami. W opinii PG INWEST sp. z o.o. zabezpieczenie jest wystarczające. | | | | | | | | | | | | | | | | | | | | | | | | | | | | | | | |

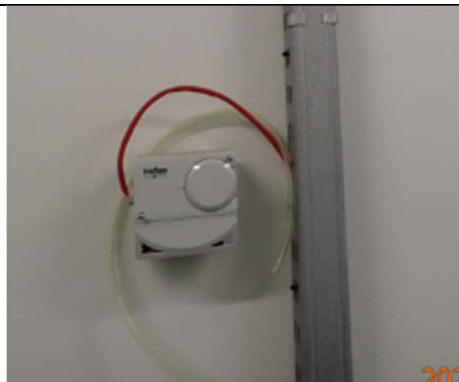
| Lp. | Obserwacje | Uwagi | Fotografie / Dokumentacja | | | | | | | | | | | | | | | | | | | | | | | | | | | | | | |
|---|---|---|---|---|--|---|---|---|---|---|---|---|---|---|---|---|---|---|--|--|---|---|---|---|---|---|---|---|---|---|---|---|---|
| 42 | MPR wyposażony w termostat | Rozwiązanie prawidłowe zapewniające stałą temperaturę w MPR w okresie chłódów (załączanie elementu grzewczego) oraz miesięcy letnich (załączanie wentylacji). | | | | | | | | | | | | | | | | | | | | | | | | | | | | | | | |

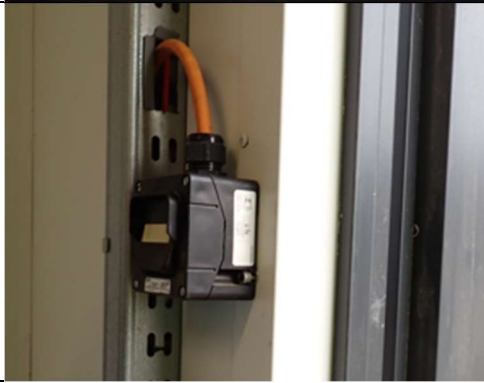
| Lp. | Obserwacje | Uwagi | Fotografie / Dokumentacja |
|---|---|---|---|
| 46 | Wyłącznik oświetlenia MPR w wykonaniu atexowym | Prawidłowe rozwiązanie techniczne z uwagi na bezpieczeństwo MPR | |

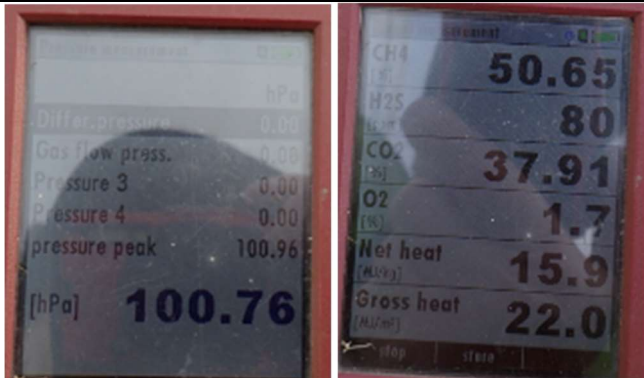
| Lp. | Obserwacje | Uwagi | Fotografie / Dokumentacja | |
|---|---|---|---|--|
| 47 | Parametry gazu przy odsiarczalnikach | Wartości pokrywają się z wartościami odczytanymi w MPR. Zmniejszone stężenie tlenu wskazuje na prawidłową pracę odsiarczalnika. | | |

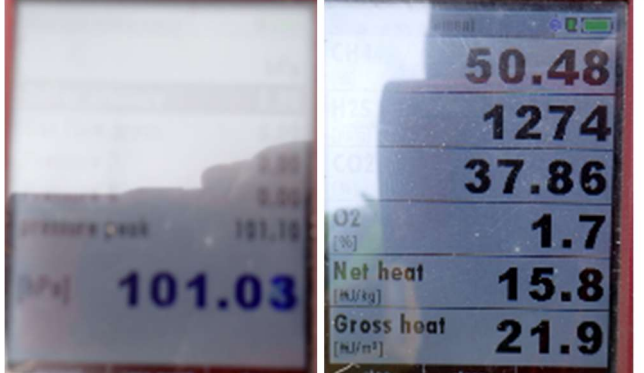
| Lp. | Obserwacje | Uwagi | Fotografie / Dokumentacja | |
|---|---|---|---|--|
| 48 | Parametry gazu przy odsiarczalnikach | Zmniejszające się stężenie siarkowodoru wskazuje na prawidłową pracę kilkustopniowego odsiarczania. | | |

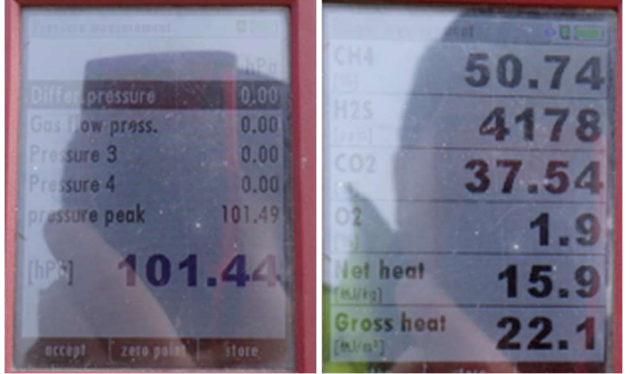
| Lp. | Obserwacje | Uwagi | Fotografie / Dokumentacja | |
|---|---|---|---|--|
| 49 | Parametry gazu przy odsiarczalnikach | Zmniejszające się stężenie siarkowodoru wskazuje na prawidłową pracę kilkustopniowego odsiarczania. | | |

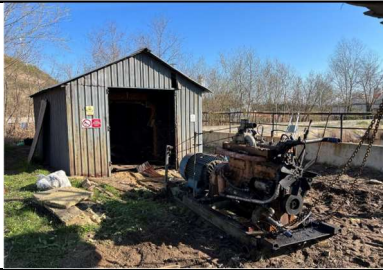
| Lp. | Dokument | Uwagi | Foto – Quote |
|---|---|---|---|
| 23 | Zdjęcia z demontażu starego generatora - IV 2023 r. | Całkowicie zdemontowano starą elektrownię, włącznie z wiatą. | |

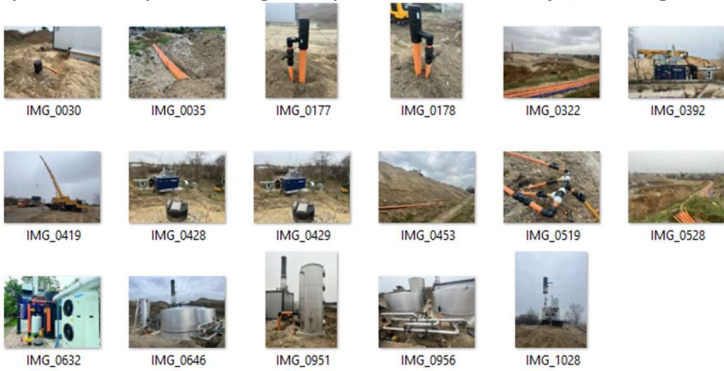
| Lp. | Dokument | Uwagi | Foto – Quote |
|---|---|---|---|
| 38 | Zdjęcia inwestycji (uzupełnienie 23/01/2025): | <p>Dokumentacja fotograficzna instalacji MPR, elektrowni biogazowej, systemu oczyszczania gazu i pochodni mobilnej (17 fotografii)</p> | |

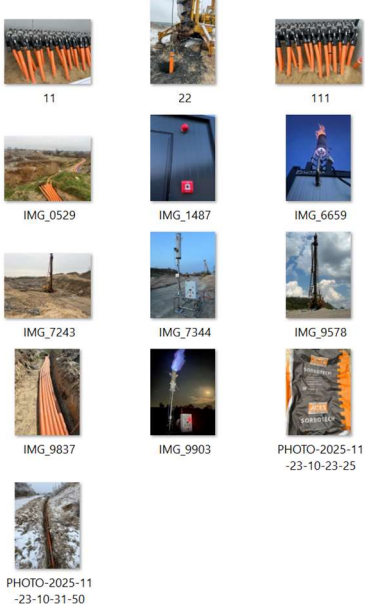
| Lp. | Dokument | Uwagi | Foto – Quote |
|---|---|---|---|
| 98 | dodatkowe zdjęcia-<br>20251126T005238Z-1-<br>001\dodatkowe zdjęcia folder) | <p>Fotografie przedstawiające:</p> <ul style="list-style-type: none"> <li>- podłączenia oznakowanych gazociągów do MPR (24.11.2025)</li> <li>- instalację studni gazowej (24.11.2025)</li> <li>- wiertnicę przeznaczoną do instalacji studni gazowych (16.08.20205, 22.03.2024)</li> <li>- wiązkę gazociągów ułożonych na obwałowaniu kwatery południowej (29.11.2024)</li> <li>- wyłącznik awaryjny i sygnalizator świetlny i akustyczny alarmu na zewnątrz MPR (30.12.2022)</li> <li>- zapaloną pochodnię zintegrowaną z MPR (16.02.2024)</li> <li>- pochodnię przewoźną (30.03.2024)</li> <li>- wiązkę gazociągów ułożonych w wykopie (04.09.2024)</li> <li>- zapaloną pochodnię przewoźną (18.09.2024)</li> <li>- opakowanie węgla aktywowanego SORBOTECH (24.11.2025)</li> <li>- wiązkę gazociągów w wykopie wzdłuż skarpy (24.11.2025)</li> </ul> <p>Fotografie świadczą o aktywnym podejściu PG INWEST sp. z o.o. do instalacji odgazowania i postępach prac.</p> | <p>11 22 111</p> <p>IMG_0529 IMG_1487 IMG_6659</p> <p>IMG_7243 IMG_7344 IMG_9578</p> <p>IMG_9837 IMG_9903 PHOTO-2025-11-23-10-23-25</p> <p>PHOTO-2025-11-23-10-31-50</p> |

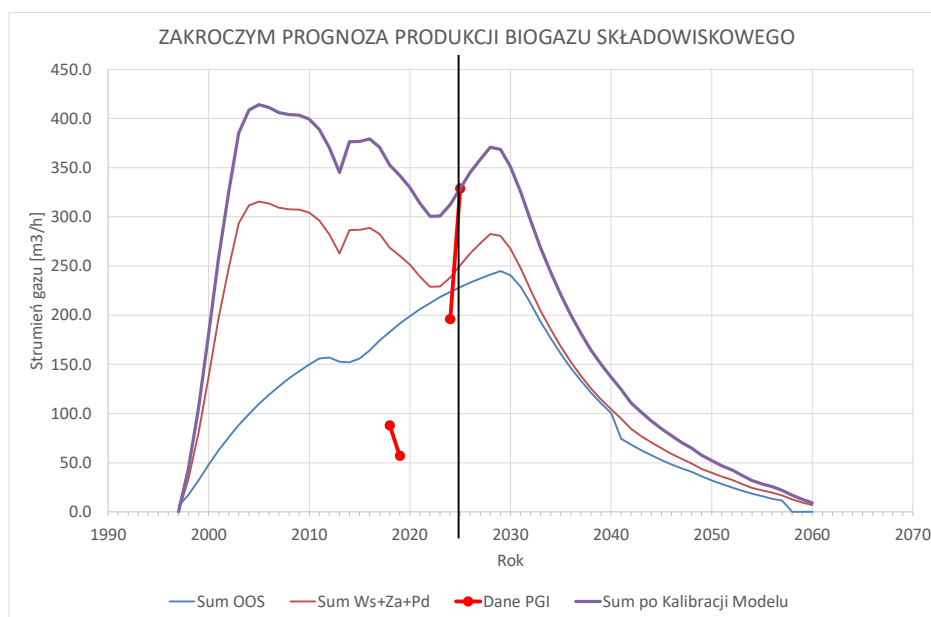
Rysunek 3 Wykres prognozy produkcji biogazu po kalibracji modelu

Oczywiste, że dane chwilowe nie są miarodajne do porównań w skali rocznej. Jednakże ich zestawienie z modelem w celach poglądowych potwierdza hipotezę o potencjale gazowym składowiska znacznie większym od przewidywanego, wskazującym na deponowanie odpadów zawierających więcej materiałów ulegających biodegradacji, niż wynikałoby to z kodów odpadów.

Bazując na aktualnych danych chwilowych, model nie doszacowuje ilość generowanego gazu na około 30%.

| REF | KWESTIA | DO WYJAŚNIENIA | WNIOSKI | ZALECENIA |
|---|---|---|---|---|
| Rozdz. 5 | Analiza udostępnionych danych wykazała brak spójności pomiędzy modelem opracowanym na podstawie kodów odpadów a rzeczywistą ilością generowanego gazu. | | 1 Strumień odpadów prawdopodobnie zawiera większe ilości materiałów ulegających biodegradacji, niż wynikałoby to z kodów odpadów.<br>2 Dla PG INWEST sp. z o.o. niezrozumiały jest fakt ewentualnej nadprodukcji biogazu mierzony układem pomiarowym, który pokrywa się z zapotrzebowaniem biogazu z ilością w DT dla poszczególnych agregatów. | 1 Uwzględnić stan faktyczny przy opracowywaniu rozwiązań zmierzających do usprawnienia i optymalizacji systemu odgazowania.<br>2 Sprawdzić i wyeliminować ewentualne błędy instalacji przepływomierzy w MPR i na pochodni mobilnej,<br>3 Pomiar weryfikacyjny wskazań przepływomierzy przy pomocy innego instrumentu. |

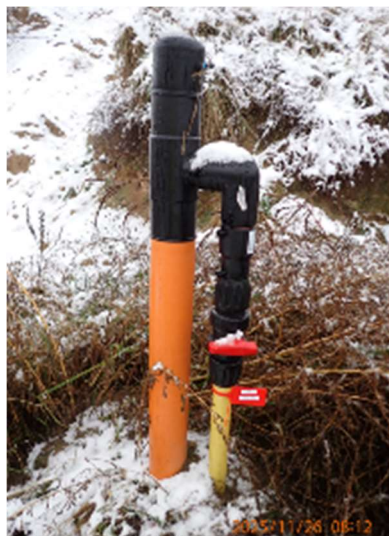
Z3 (SGS Z8)

*Fot. 2 Fotografie studni monitoringowych z raportu SGS (2024)*

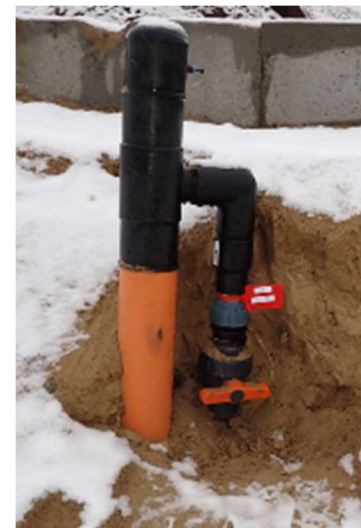
Z1 (SGS Z3)

*Fot. 3 Fotografie studni monitoringowych (26.11.2025)*

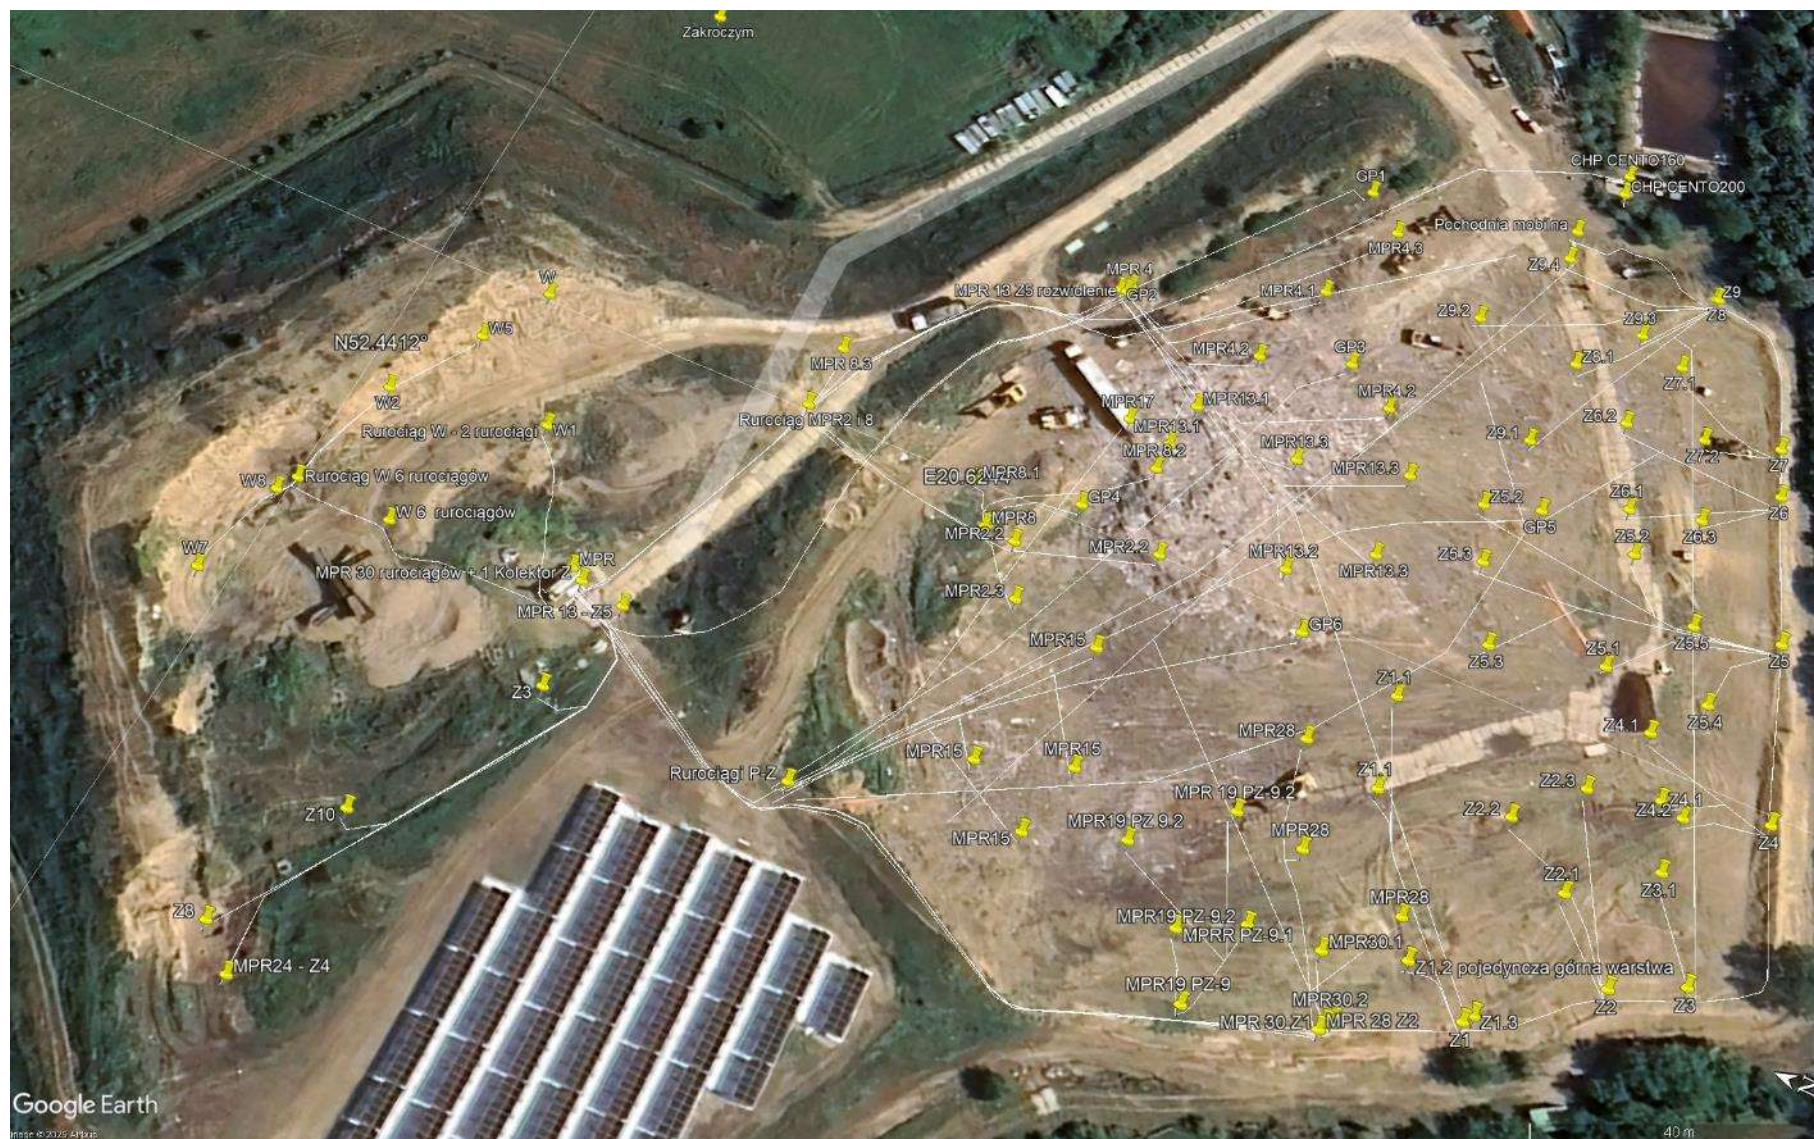
Rysunek 20 Schemat podłączenia studni gazowych i orientacyjnych przebiegów gazociągów

14. Schemat systemu odgazowania (Rysunek 20) powinien być aktualizowany w miarę postępu robót i rozbudowy instalacji. Zaleca się włączenie go do opracowania strategii odgazowania, aby uzyskać optymalne pokrycie składowiska studniami gazowymi.
