GEZ	LP.2	KARTA ADRESOWA ZABYTKU NIERUCHOMEGO		3. Miejscowość
1. Nazwa PROCHOWNIA I i II, ZAPLECZE FORTU I, "GAŁACHY" (TWIERDZA MODLIN)		2. Czas powstania 1878-80 r., 1912-14 r.		ZAKROCZYM
7. Fotografia z opisem wskazującym orientację w stosunku do sąsiednich terenów lub stron świata				4. Adres

8. Historia, opis i wartość

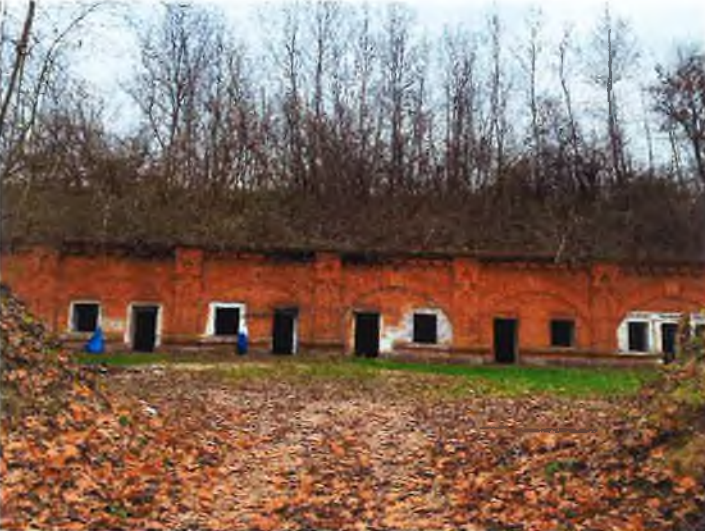
<p>Widok z dziedzińca</p>		<p>ul. Gałachy Prochownia 05-170 Zakroczym</p> <p>Oznaczenie w ewidencji gruntów i budynków: działka o nr ew. 62/3, 62/2 obręb 02-12</p> <p>własność: Gmina Zakroczym</p>
  <p>Detale elewacji</p>				5. Przynależność administracyjna
  <p>Wnętrze komory</p>				<p>województwo: mazowieckie</p> <p>powiat: nowodworski</p> <p>gmina: Zakroczym</p> <p>6. Forma ochrony</p> <p>Wojewódzka Ewidencja Zabytków</p> <p>MPZP miasta Zakroczym obejmującego obręb ewidencyjny 0021 02-12 Teren 1.UST</p>

Została zbudowana w 1887 r., jako zaplecze amunicyjne dla Fortu Nr 1 w Zakrocymiu. Na elewacji budynku zachowało się około dwóch tysięcy „autografów” wartowników carskich i polskich, strzegących tego obiektu. Budynek składa się z sześciu komór otoczonych korytarzem. Całość przykryta zadrzewionym nasypem ziemnym. W nasypie pozostałości po wyprowadzonych otworach wentylacyjnych.

Elewacja ceglana szesnastoosiowa z ośmioma podziałami zaznaczonymi pilastrami z blendami zakończonymi głowicami ze schodkowymi zdobieniami. Całość wieńczy fryz arkadowy z gzymsem. W zewnętrznych mniejszych wnękach niewielkie wejścia z nadprożami o łukach odcinkowych, w sześciu szerszych wnękach symetrycznie rozmieszczone otwory okienne i drzwiowe. Każda wnęka podkreślona szerokim półkolistym łukiem ceglany o trzech szerokościach wozówki ze zwornikiem.

Cokół ceglany z okładziną z kamiennym boniowania zakończony gzymsem cokołowym. Nad otworami okiennymi i drzwiowymi nadproża ceglane z wysuniętymi główkami cegły. W oknach i drzwiach pozostałości stolarki drewnianej.

Pomieszczenia komór sklepione kolebkowo, niewielkie pozostałości po otynkowaniu.

Z uwagi na ogólnodostępność, ulega dewastacji, wymaga oczyszczenia z zewnątrz ze starych powłok malarskich i zabezpieczenia przed zaśmiecaniem i niszczeniem. Ubytki i popękany gzyms w wyniku ekspansji roślin na nasypie. Wymaga uporządkowania zieleni i wycinkę drzew na forcie, która zagraża konstrukcji i elementom prochowni.

Należy dążyć do zabezpieczenia budowli przed wolnym dostępem.
