GEZ	LP.6	KARTA ADRESOWA ZABYTKU NIERUCHOMEGO		3. Miejscowość
1. Nazwa FORT XI A (TWIERDZA MODLIN) - ZESPÓŁ		2. Czas powstania 1912-14 r.		STRUBINY
7. Fotografia z opisem wskazującym orientację w stosunku do sąsiednich terenów lub stron świata				4. Adres Strubiny 05-170 Zakroczym Oznaczenie w ewidencji gruntów i budynków: działka o nr ew. 4/3 obręb 0011 Strubiny własność: prywatna

Fort XI A (Twierdza Modlin) -zespól:

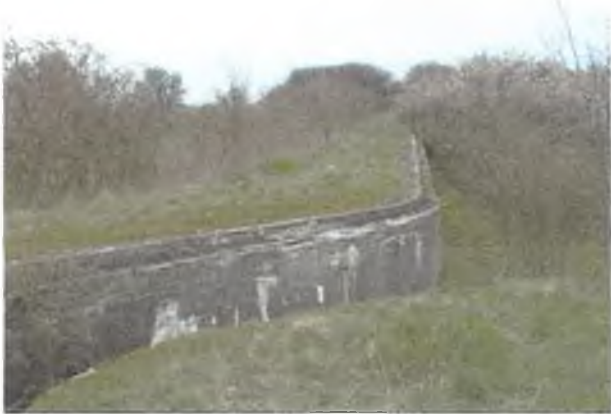
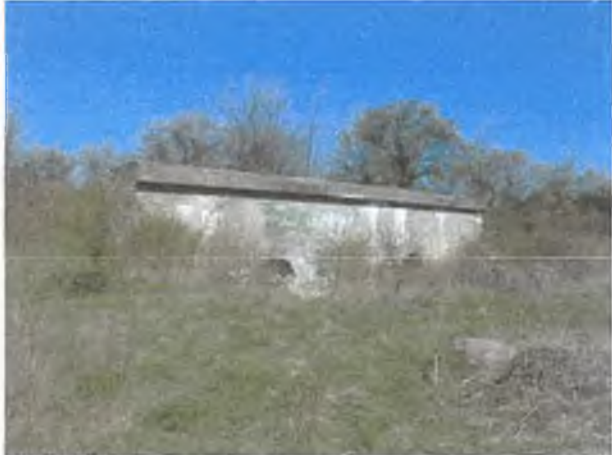
<p>Kaponiera czołowa</p>				5. Przynależność administracyjna województwo: mazowieckie powiat: nowodworski gmina: Zakroczym

Fort jest bardzo dobrze zachowany, nie ma żadnych zniszczeń wojennych. Zniszczenia wynikają z grabieży metalowych elementów konstrukcyjnych, głównie stropów. Fort jest otoczony przez ogródki działkowe, a teren umocnień jest zaśmiecany. Fort nie jest w żaden sposób zagospodarowany, ale też nie jest zamknięty, nie są zamurowane żadne wejście. W forcie zimują nietoperze.

Z uwagi na ogólnodostępność, ulega dewastacji, wymaga oczyszczenia z zewnątrz ze starych powłok malarskich i zabezpieczenia przed zaśmiecaniem i niszczeniem. Widoczne ubytki i popękany grzyms w wyniku ekspansji roślin na nasypie. Wymaga uporządkowania zieleni i wycinki drzew na forcie, która zagraża konstrukcji i elementom prochowni.

Należy zabezpieczyć budowlę przed wolnym dostępem.
