GEZ	LP.12	<b>KARTA ADRESOWA ZABYTKU NIERUCHOMEGO</b>		3. Miejscowość
1. Nazwa <b>Kościół Parafialny P.W. Podwyższenia Krzyża Świętego wraz z otoczeniem w promieniu 150 m</b>		2. Czas powstania I poł. XVI w., 1609 r., 1949 r.		<b>ZAKROCZYM</b>

## 8. Historia, opis i wartość

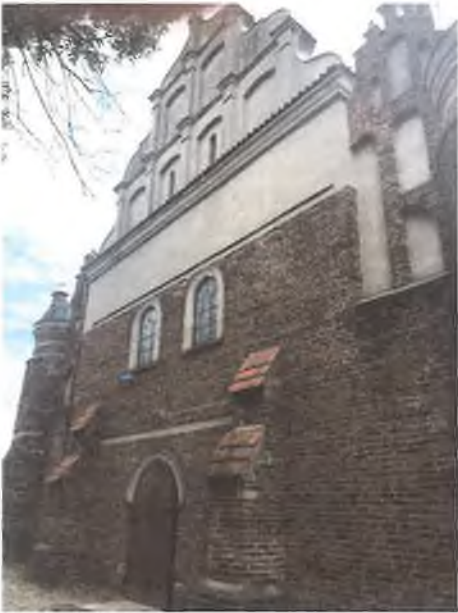
<p>Elewacja zachodnia</p>

Elewacja zachodnia dwupoziomowa, w dolnej kondygnacji jednoosiowa, w górnej dwuosiowa, flankowana masywnymi uskokowo zwężającymi się ku górze wieżyczkami. Drzwi zamknięte łukiem półkolistym ujęte w dwie uskokowe szkarpy. Wyżej para prostokątnych okien zamkniętych łukiem półkolistym i szerokim pas tynkowany między basztami. Mur powyżej okien jako szczyt z dwupoziomową dekoracją blend zamkniętych oddzielonych pilastarami o impostowanych głowicach dźwigających profilowany gzyms. Szczyt na wysokości każdego poziomu ujmują po bokach wolutowe spływy i postumenty.

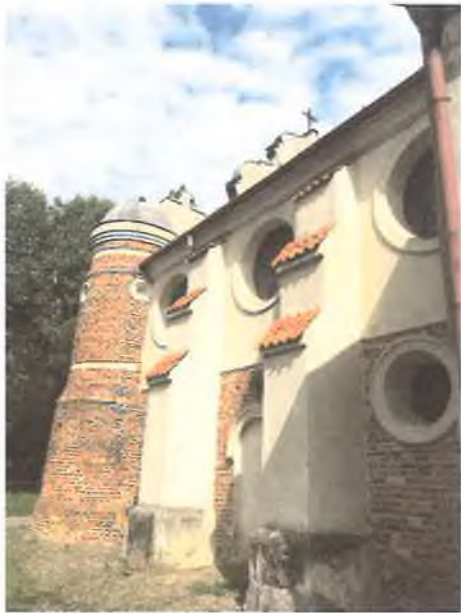
<p>Elewacja południowa</p>	<p>ul. Rynek 05-170 Zakroczym</p> <p>Oznaczenie w ewidencji gruntów i budynków: działka o nr ew. 113/1 obręb 01-08</p> <p>własność: Parafia rzymsko-katolicka w Zakroczymiu</p>

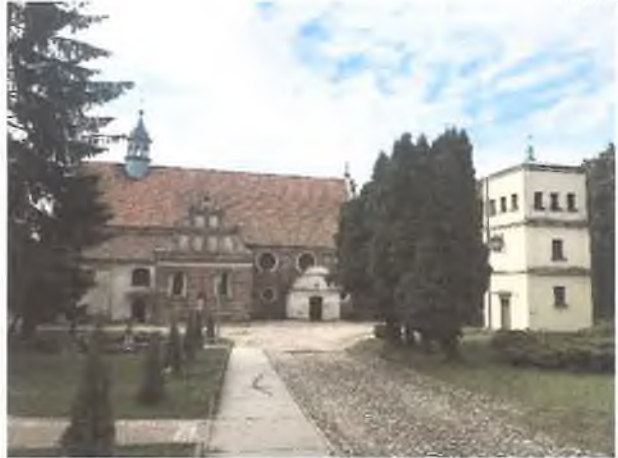
<p>Elewacja frontowa - północna</p>

Elewacja północna 6-osiowa, dwupoziomowa. W korpusie kościoła okna okrągłe ustawione w dwóch rzędach większe nad mniejszymi w ścianie kaplicy dwa prostokątne o rozglifionych ościeżach zamknięte łukiem półkolistym. Nad kruchtą szczyt trójłukowy z prostokątną płyciną zamkniętą łukiem odcinkowym. W polu nad ścianą kaplicy szczyt schodkowy dwupoziomowy zwieńczony trójkątnym wierzchołkiem z krzyżem. Poziomy wydzielone wąskimi gzymsami i tynkowanymi półkoliście zamkniętymi blendami. Pod okapem biegnie gzyms koronujący.
