GEZ	LP.7	KARTA ADRESOWA ZABYTKU NIERUCHOMEGO		3. Miejscowość
1. Nazwa		FORT XIII BŁOGOSŁAWIE		BŁOGOSŁAWIE
		2. Czas powstania	1912-15 R.	
7. Fotografia z opisem wskazującym orientację w stosunku do sąsiednich terenów lub stron świata				4. Adres

<p>Błogosławie 05-180 Pomiechówek</p> <p>Oznaczenie w ewidencji gruntów i budynków: działka o nr ew. 55 obręb 0001 Błogosławie</p> <p>własność: Prywatna</p>

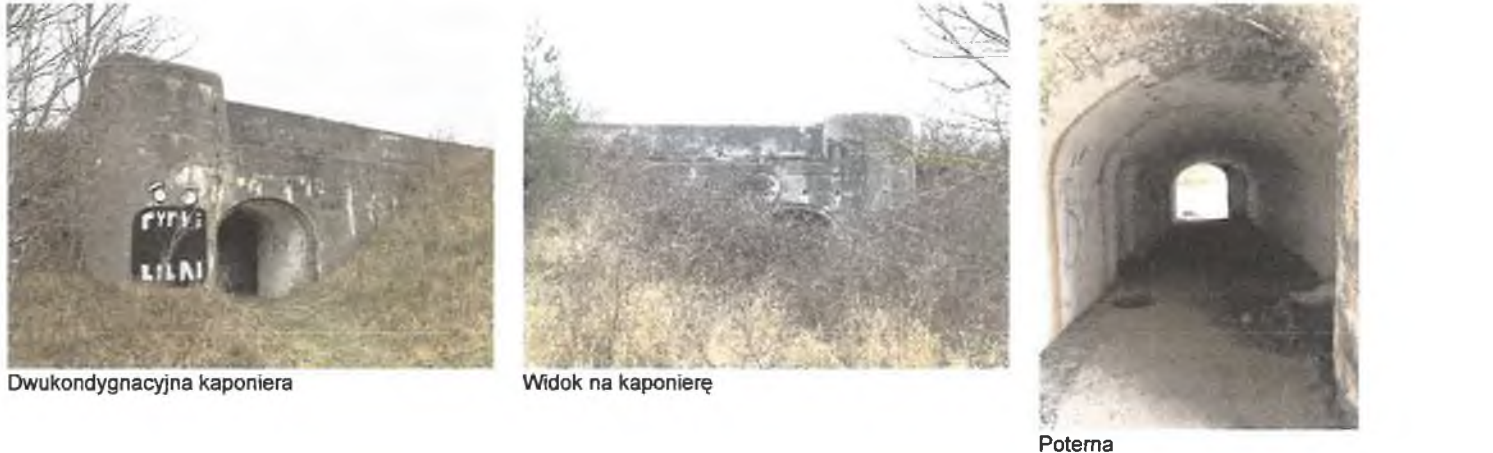
Mury podwalni silnie zawilgocone, w poternie zalega woda, na ścianach liczne spękania, graffiti i miejscowe uszkodzenia mechaniczne. Sklepienia w korytarzach podwalni z widocznymi spękaniem i ubytkami warstwy tynku, silne przecieki wód opadowych poprzez nieszczelne izolacje i dylatacje pod nasypem ziemnym. Nasypy ziemne lekko zdeformowane, porośnięte drzewami i krzewami.

Wał piechoty na podwalni – pełno profilowe betonowe przedpiersie strzeleckie zachowane. Brak obróbek blacharskich powoduje zawilgocenie warstw wierzchnich betonu i rozwarstwienia.
