# AUDYT SKŁADOWISKA ODPADÓW INNYCH NIŻ NIEBEZPIECZNE I OBOJĘTNE W ZAKROCZYMIU

Tom 1/2

Opracował: dr inż. Rafał Lewicki

WRZESIEŃ 2018

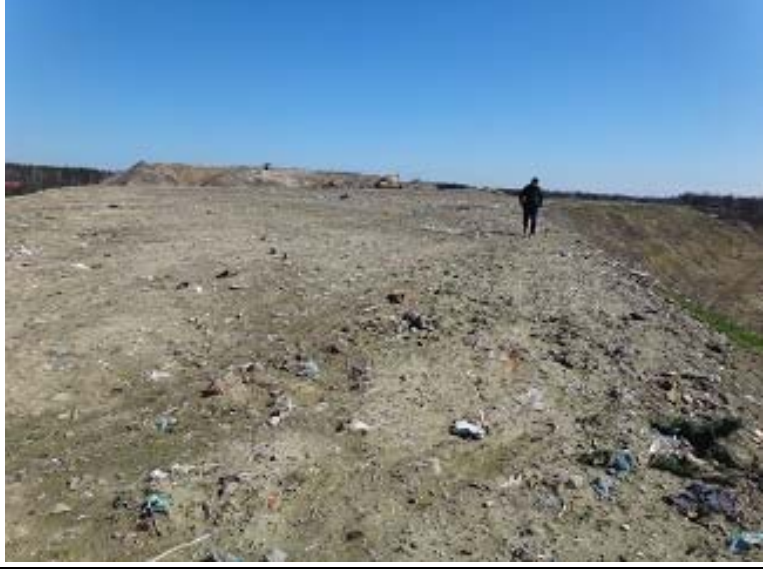
| | <p>Wierzchownia kwatery zachodniej.</p> |

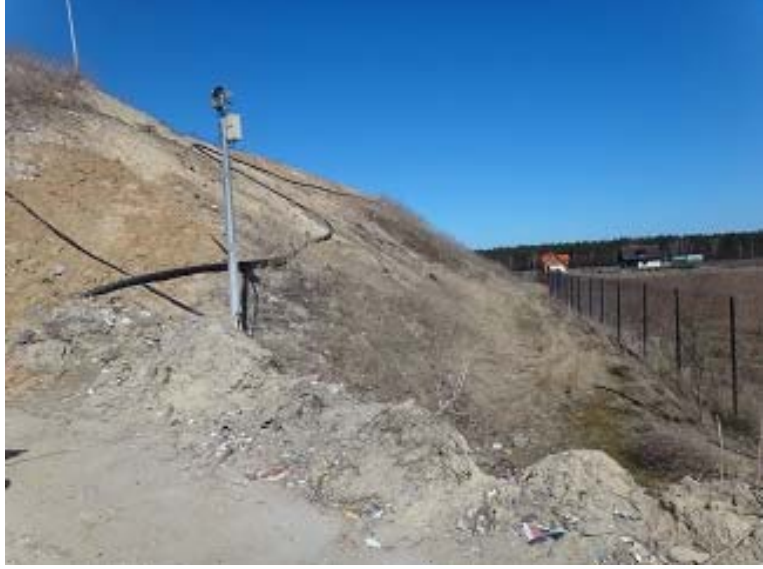
| | <p>Kolektor zbiorczy gazu z kwatery wschodniej ułożony na wschodniej skarpie kwatery. Kamera monitoringu.</p> |

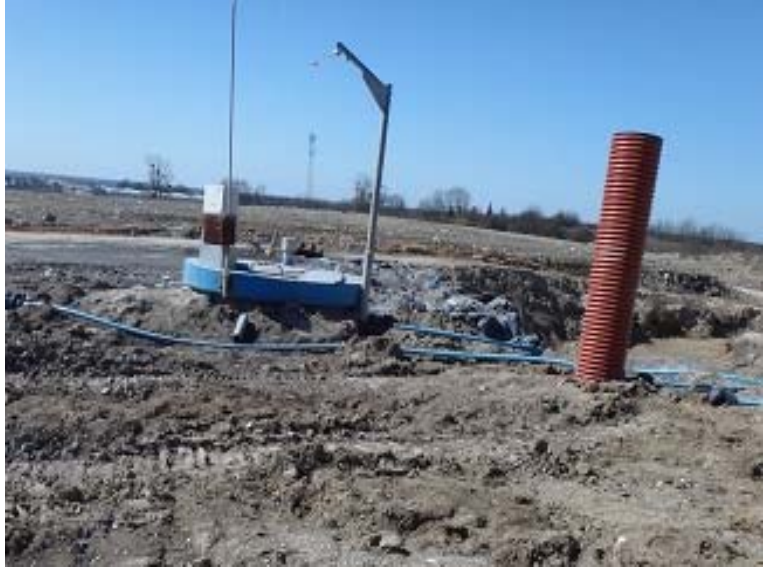
| | <p>Stacja pompowa P1. Szafa sterownicza pompy umieszczona na pokrywie betonowej obok wjazdu. Z prawej karbowana rura przepustowa.</p> |

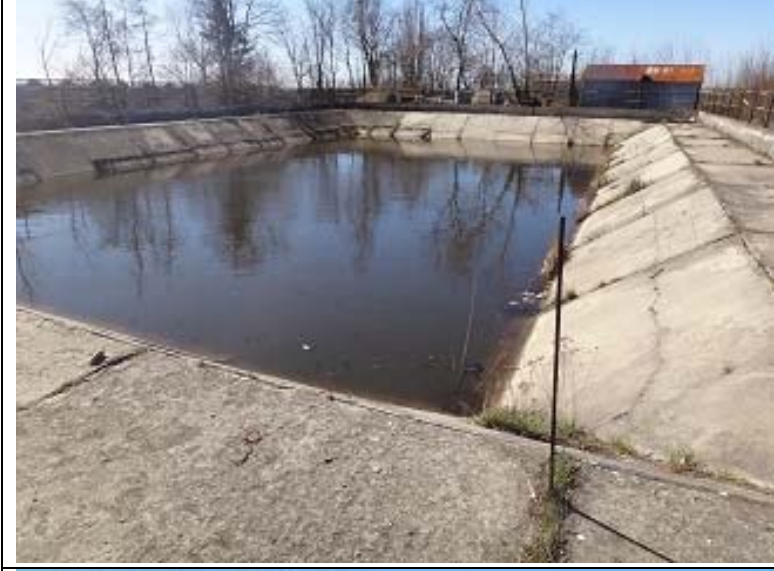
| | <p>Zbiornik odcieków. Na dalszym planie elektrownia biogazowa.</p> |

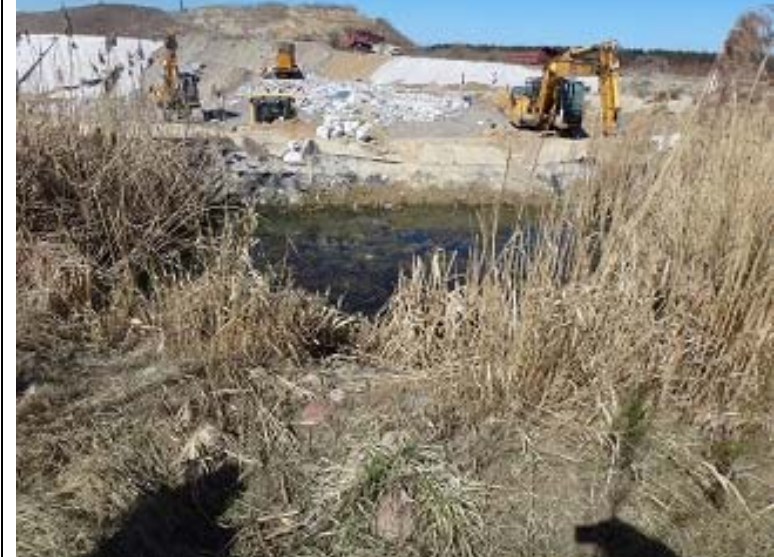
| | <p>Oczko wodne do podczyszczania odcieków.</p> |

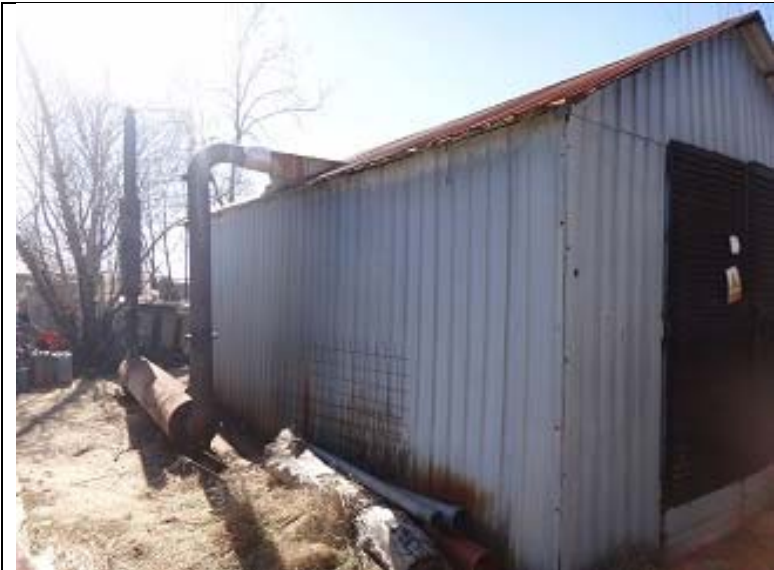
| | <p>Elektrownia. Rura wydechowa silnika. Na drzwiach z prawej widoczna tabliczka ostrzegawcza.</p> |

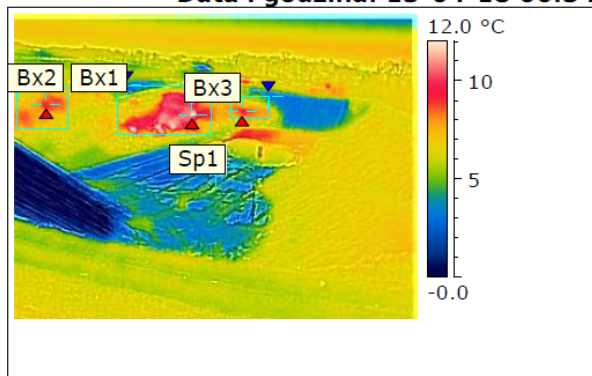
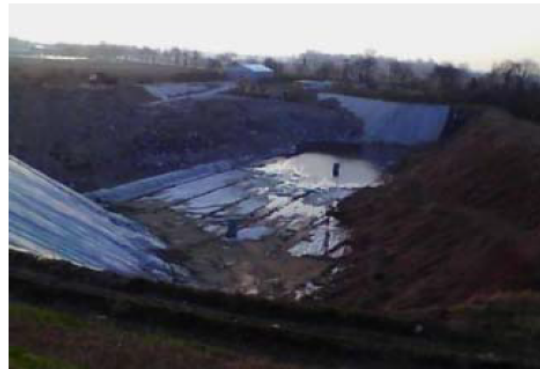
**Zdjęcie 7. Wykonane w: Zakroczymiu, kwatera południowa****Data i godzina: 13-04-18 06:34:23**

Widok na skarpe kwatera południowej z korony skarpy zachodniej. Widoczne obszary z podwyższoną temperaturą powierzchni (kolor czerwony).

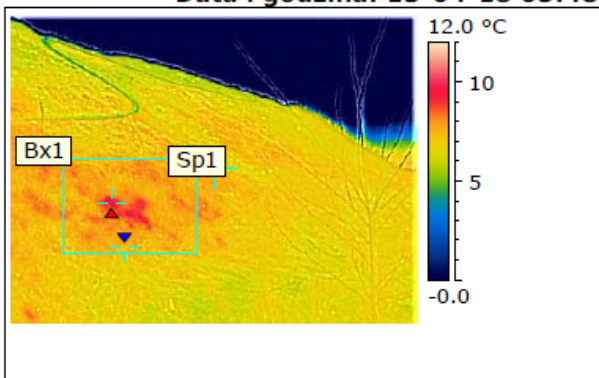
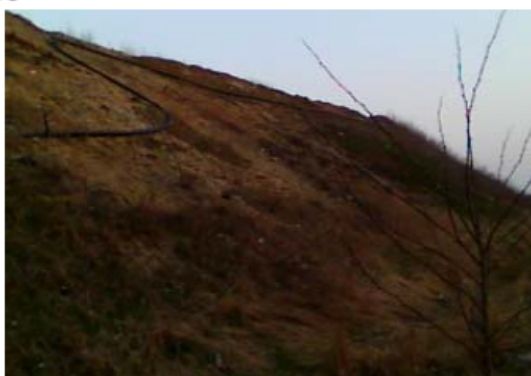
**Zdjęcie 3. Wykonane w: Zakroczymiu, kwatera wschodnia****Data i godzina: 13-04-18 05:48:46**

Skarpa wschodnia kwatery wschodniej. Punkt nieoznakowany, do późniejszego sprawdzenia.

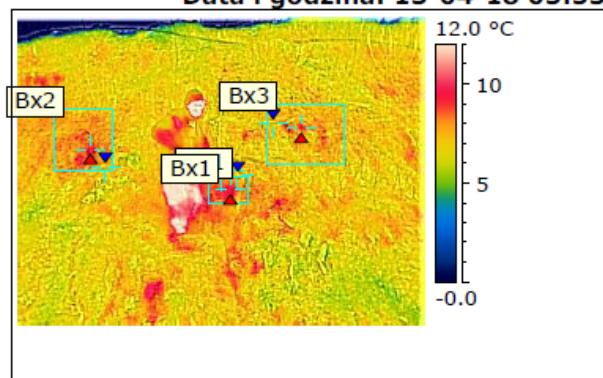
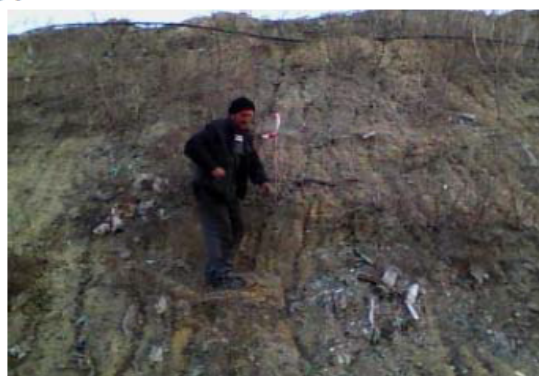
**Zdjęcie 5. Wykonane w: Zakroczymiu, kwatera wschodnia****Data i godzina: 13-04-18 05:53:54**

Instalacja markera w punkcie Nr HP6

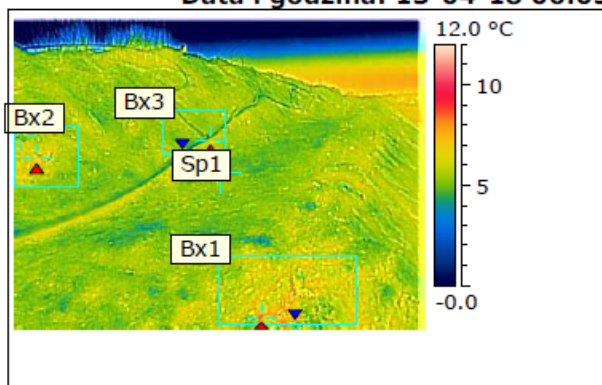
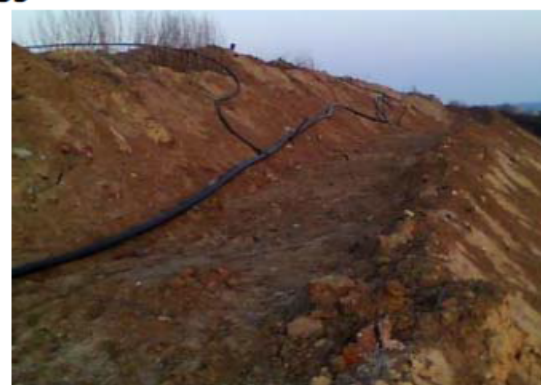
Fot. 16 Termowizja kwatera wschodnia

| Nazwa pliku | FLIR0657.jpg |
| Bx1 Obszar Maks. temperatura | 8.3 °C |
| Bx2 Obszar Maks. temperatura | 6.9 °C |
| Bx3 Obszar Maks. temperatura | 6.3 °C |
| Bx1 Obszar Min. temperatura | 4.6 °C |
| Bx2 Obszar Min. temperatura | 4.7 °C |
| Bx3 Obszar Min. temperatura | 3.6 °C |
| Sp1 Punkt pomiarowy Temperatura | 5.0 °C |

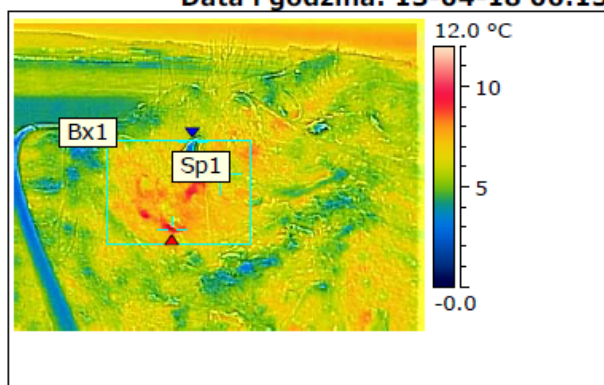
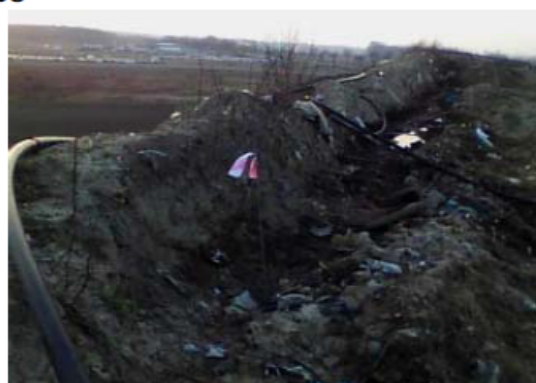
**Zdjęcie 12. Wykonane w: Zakroczymiu, kwatera wschodnia**

Fot. 17 Termowizja kwatera wschodnia

Kwatera wschodnia. Skarpa północno-wschodnia. Lokalizacja pomiaru P21

| Punkt | Temp °C | CH <sub>4</sub> %vv | CO <sub>2</sub> %vv | H <sub>2</sub> S ppmv | CO ppmv | Uwagi |
|---|---|---|---|---|---|---|
| P21 | 13,3 | 37,2 | 28,3 | 241 | 44 | |

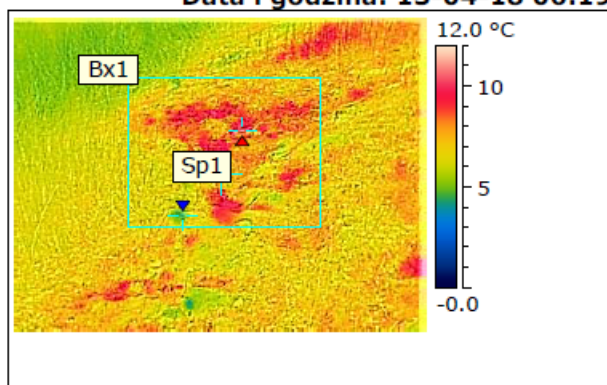
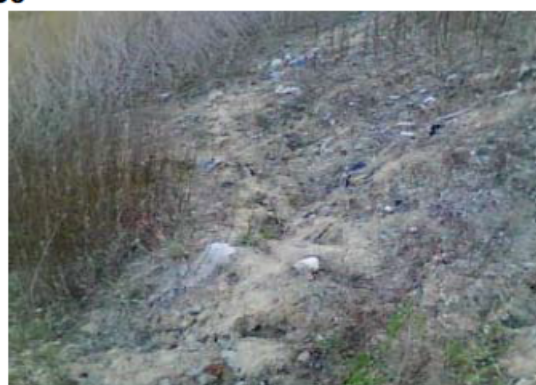
**Zdjęcie 14. Wykonane w: Zakroczymiu, kwatera wschodnia**

| Nazwa pliku | FLIR0708.jpg |
| Bx1 Obszar Maks. temperatura | 11.2 °C |
| Bx1 Obszar Min. temperatura | 4.3 °C |
| Sp1 Punkt pomiarowy Temperatura | 7.5 °C |

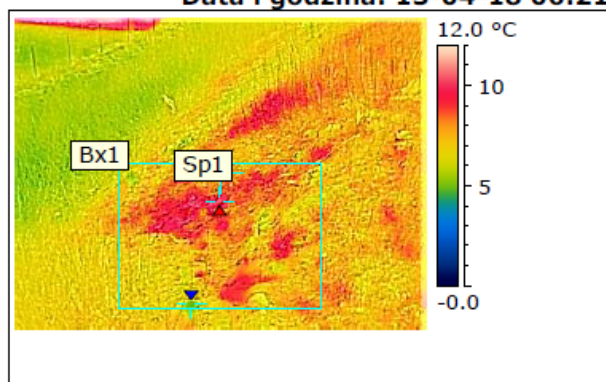
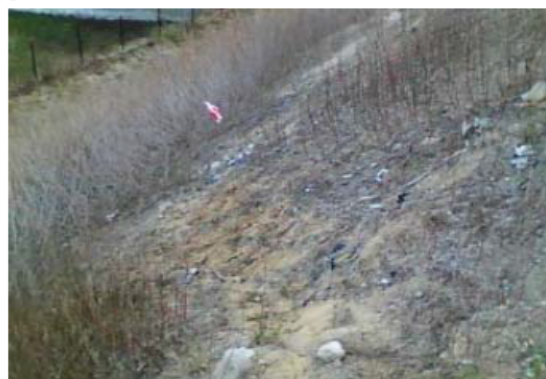
**Zdjęcie 15. Wykonane w: Zakroczymiu, kwatera wschodnia****Data i godzina: 13-04-18 06:21:59**

| Nazwa pliku | FLIR0715.jpg |
| Bx1 Obszar Maks. temperatura | 10.5 °C |
| Bx1 Obszar Min. temperatura | 4.8 °C |
| Sp1 Punkt pomiarowy Temperatura | 8.0 °C |

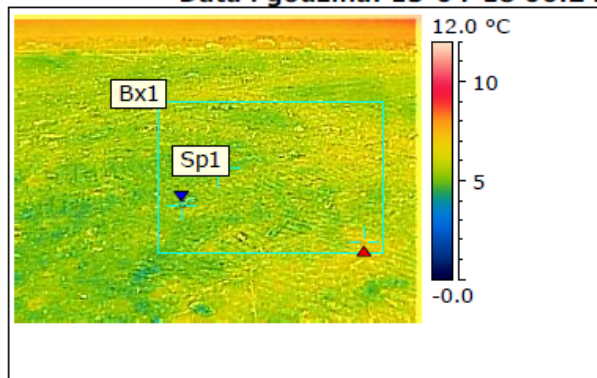
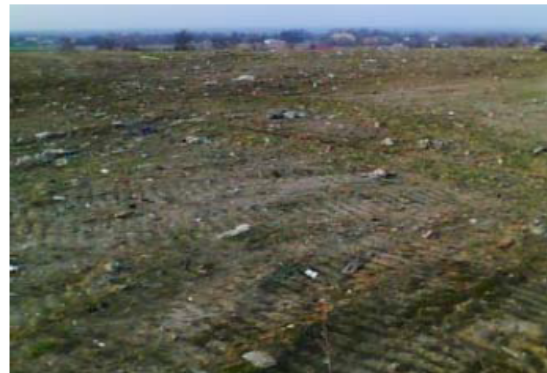
**Kwatera Zachodnia****Zdjęcie 1. Wykonane w: Zakroczymiu, kwatera zachodnia****Data i godzina: 13-04-18 06:24:34**

Fot. 737 Korona kwatery zachodniej. Brak wyraźnych różnic temperatur na powierzchni.

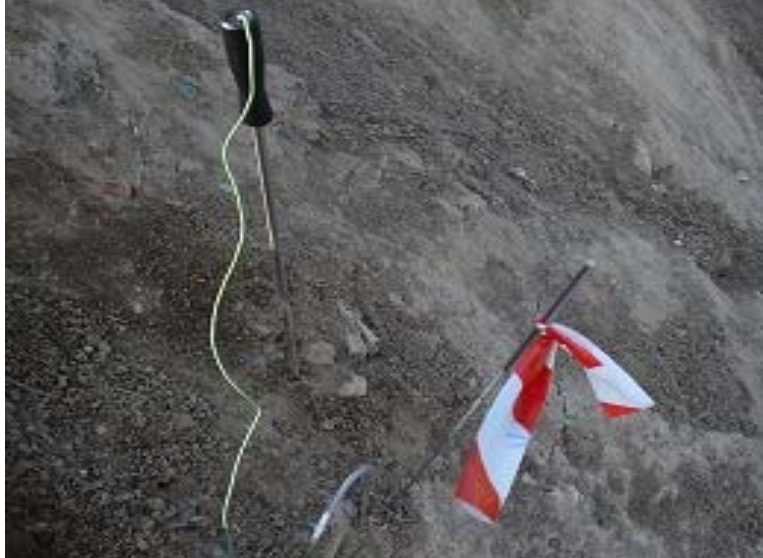
| | <p>Oznakowanie punktu pomiarowego („gorącego punktu” wykrytego przy pomocy kamery termowizyjnej). Pomiar gazu – po środku widoczny wężyk analizatora. Pomiar temperatury – z lewej widoczna sonda temperaturowa.</p> |

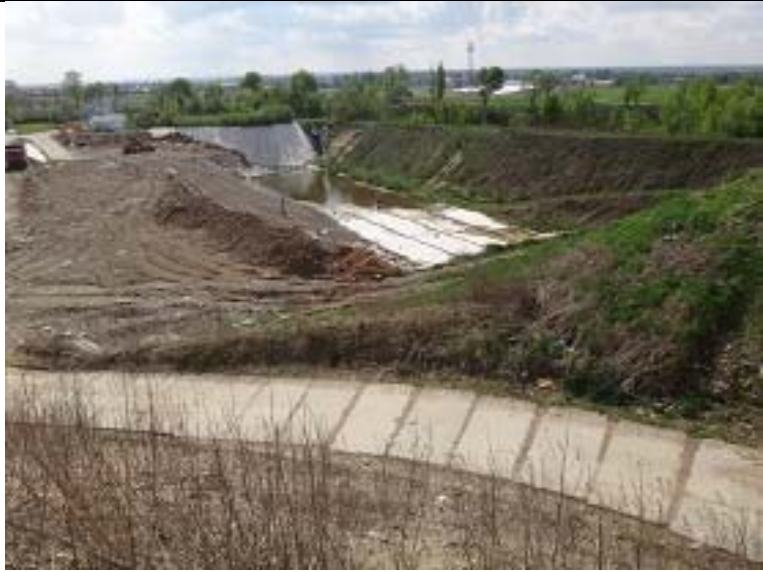
| | <p>Widok na kwaterę południową. Odpady układanie, ugniatane przez kompaktor i przysypywane, co świadczy o prawidłowo stosowanych procedurach.</p> |

Wykonać badania laboratoryjne próbek odpadów składowanych na kwaterze południowej w celu ustalenia ich potencjałów degradacji i odorowego.

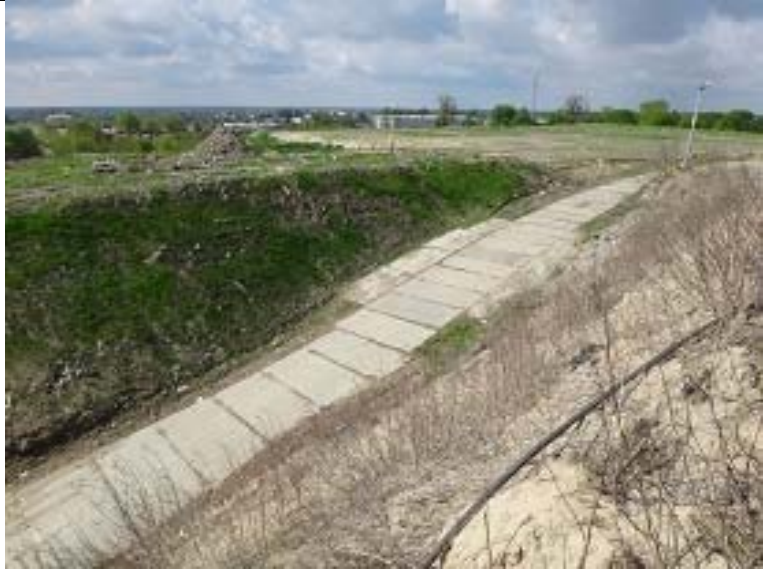
| | <p>Widok na kwaterę zachodnią. Widoczna droga technologiczna, część północno-wschodniej skarpy kwatery i korona. Z lewej hałda materiału ziemnego przygotowanego do rozplantowania na kwaterze. Wizualnie – prawidłowa rekultywacja kwatery.</p> |

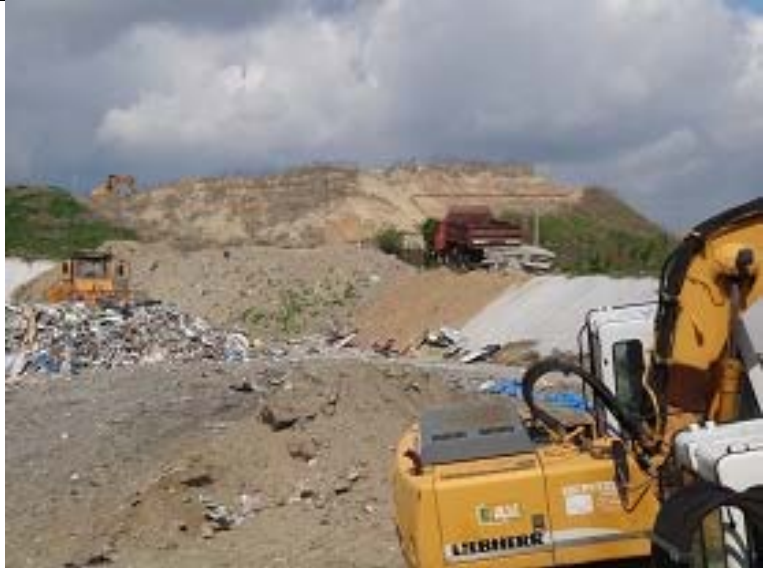
| | <p>Na pierwszym planie kwatera południowa, pracujący kompaktor zagęszczający odpady.<br/>Na drugim planie kwatera wschodnia (skarpa południowo-zachodnia – z lewej i skarpa wschodnia – z prawej). Materiał ziemny nieporośnięty roślinnością, przy bliższym rozpoznaniu piaszczysto-gliniasty, przepuszczalny dla gazu.</p> |

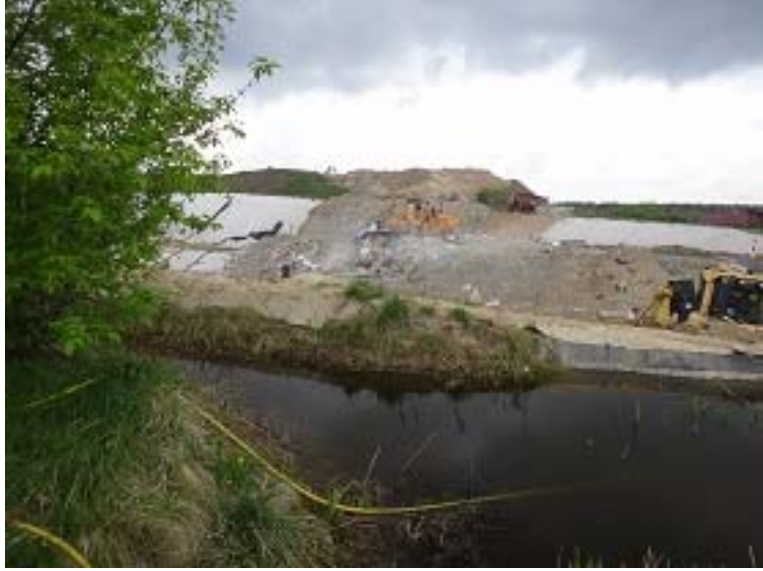
| | <p>Na pierwszym planie stawek do podczyszczania odcieków.</p> |
